## Geotechnischer Bericht Nr. 030044-17

Bauvorhaben: Untersuchung von Fahrbahnzuständen im Ortsteil Krähenkamp von Bohmte (Amselweg, Am Krähenkamp, Lerchenstraße und Rickermannstraße)

### Geotechnische Voruntersuchungen zum Straßenbau

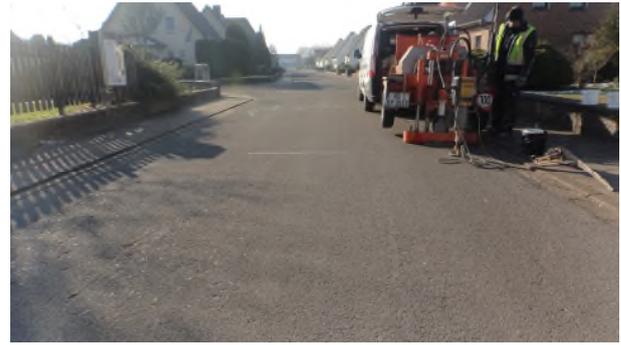
**Abbildung 3:** Situation vor Ort am 14.02.2017. Darstellung des Untersuchungspunktes UP 6 (Lerchenstraße) mit Blickrichtung nach Süden.

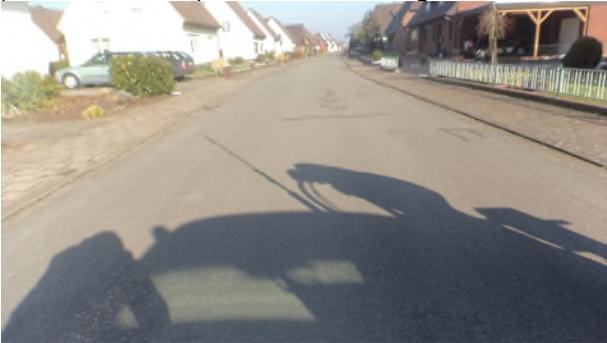
**Abbildung 4:** Situation vor Ort am 14.02.2017. Darstellung des Untersuchungspunktes UP 7 (Lerchenstraße) mit Blickrichtung nach Süden.

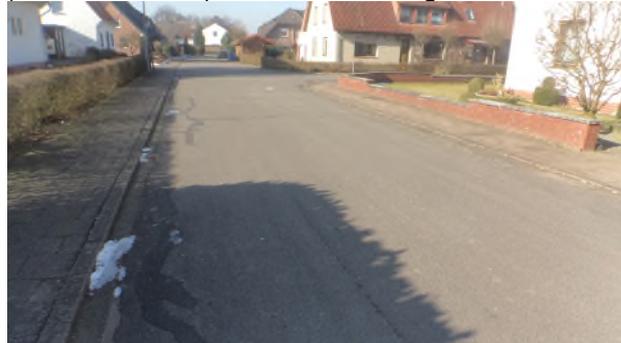
**Abbildung 5:** Situation vor Ort am 14.02.2017. Darstellung des Untersuchungspunktes UP 4 (Amselweg) mit Blickrichtung nach Süden.

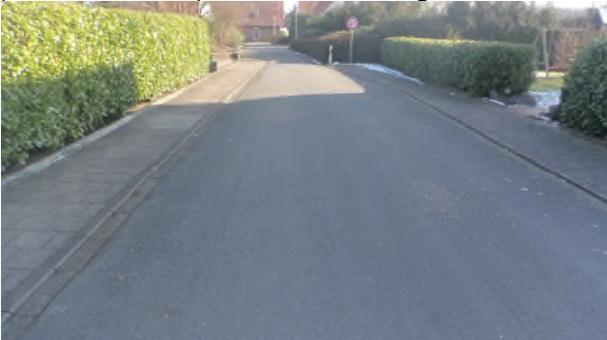
**Abbildung 6:** Situation vor Ort am 14.02.2017. Darstellung des Untersuchungspunktes UP 8 (Lerchenstraße) mit Blickrichtung nach Osten.

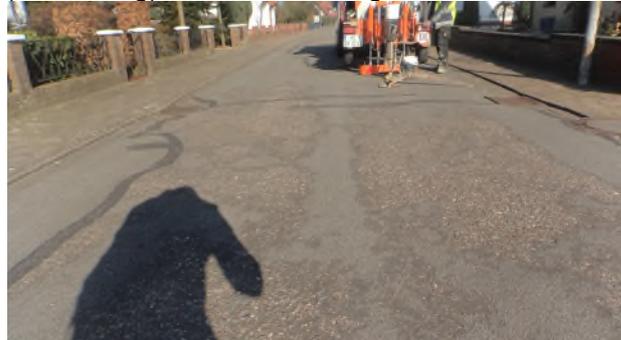
**Abbildung 7:** Situation vor Ort am 14.02.2017. Darstellung des Untersuchungspunktes UP 4 (Amselweg) mit Blickrichtung nach Norden.

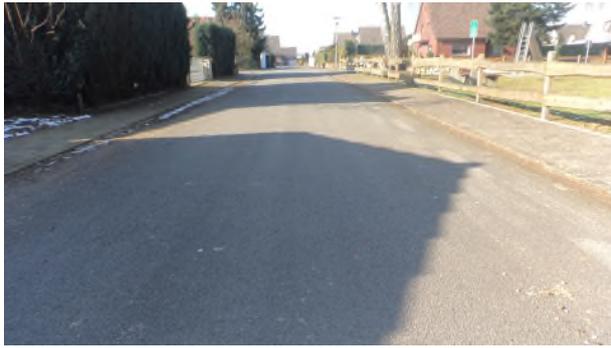
**Abbildung 8:** Situation vor Ort am 14.02.2017. Darstellung des Untersuchungspunktes UP 2 (Am Krähenkamp) mit Blickrichtung nach Westen.

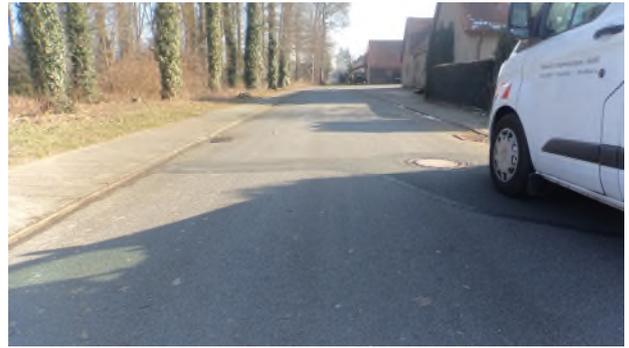
**Abbildung 9:** Situation vor Ort am 14.02.2017. Darstellung des Untersuchungspunktes UP 2 (Am Krähenkamp) mit Blickrichtung nach Osten.

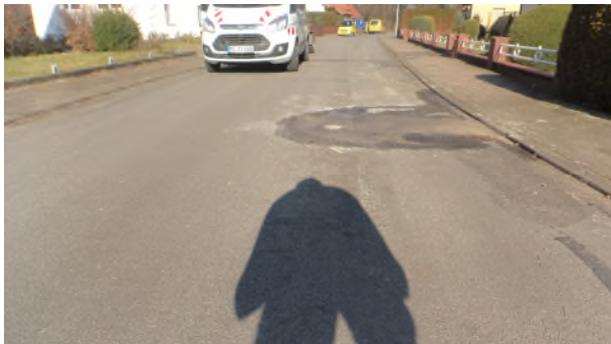
**Abbildung 10:** Situation vor Ort am 14.02.2017. Darstellung des Untersuchungspunktes UP 1 (Rickermannstraße) mit Blickrichtung nach Norden.

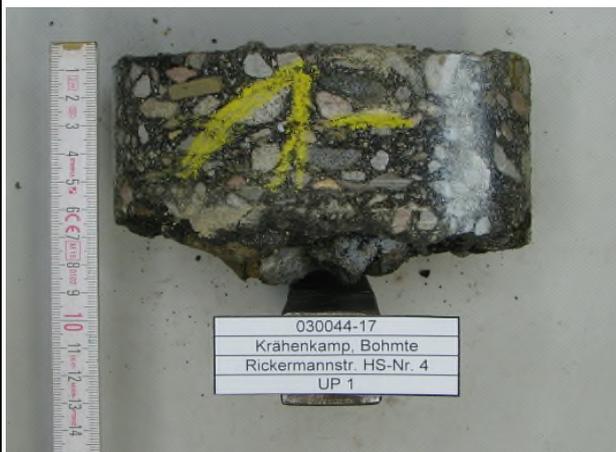
Schicht Nr.	Kennzeichnung der Schichten (Schichtart, verwendeter Mineralstoff, etc.)	Tiefe [cm]		Schichtstärke [cm]
		von	bis	
1	Asphalttragdeckschicht 0/11-16 Kies	0,0	7,5	7,5
2	Auffüllung (Natursteinschotter)	7,5	37,0	29,5
3				
4				
5				
6				
7				
8

Schicht Nr.	organolep. und visuelle Auffälligkeiten	PAK n. EPA [mg/kg]	Phenolindex [µg/l]
1	schwach		
2			
3			
4			
5			
6			
7			
8

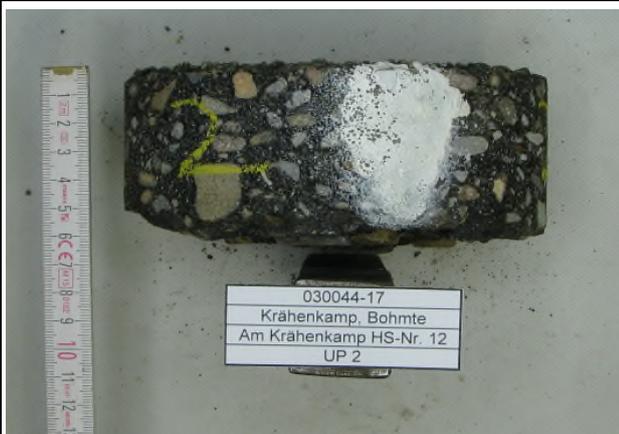
Schicht Nr.	Kennzeichnung der Schichten (Schichtart, verwendeter Mineralstoff, etc.)	Tiefe [cm]		Schichtstärke [cm]
		von	bis	
1	Asphalttragdeckschicht 0/11-16 Kies	0,0	5,5	5,5
2	Auffüllung (Packlage)	5,5	11,0	5,5
3	Auffüllung (Natursteinschotter)	11,0	38,0	27,0
4				
5				
6				
7				
8

Schicht Nr.	organolep. und visuelle Auffälligkeiten	PAK n. EPA [mg/kg]	Phenolindex [µg/l]
1	schwach		
2			
3			
4			
5			
6			
7			
8

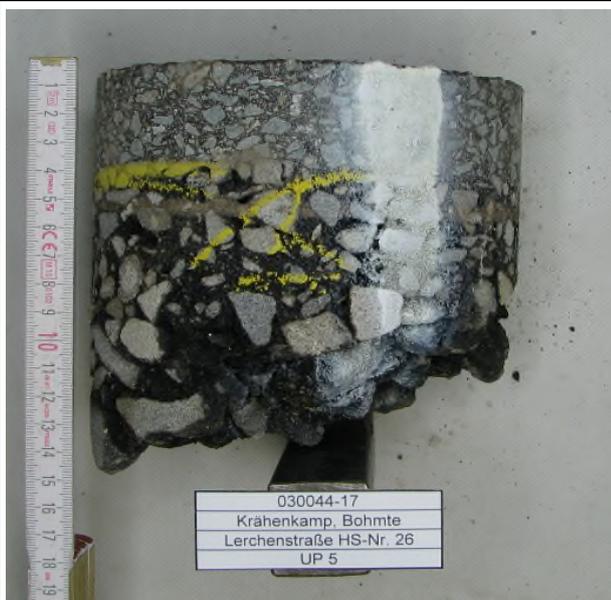
Schicht Nr.	Kennzeichnung der Schichten (Schichtart, verwendeter Mineralstoff, etc.)	Tiefe [cm]		Schichtstärke [cm]
		von	bis	
1	Asphaltdeckschicht 0/8	0,0	4,0	4,0
2	Asphalttragschicht 0/11-16 Kies	4,0	14,0	10,0
3	Auffüllung (Natursteinschotter)	14,0	30,0	16,0
4				
5				
6				
7				
8

Schicht Nr.	organolep. und visuelle Auffälligkeiten	PAK n. EPA [mg/kg]	Phenolindex [µg/l]
1	schwach		
2	schwach		
3			
4			
5			
6			
7			
8

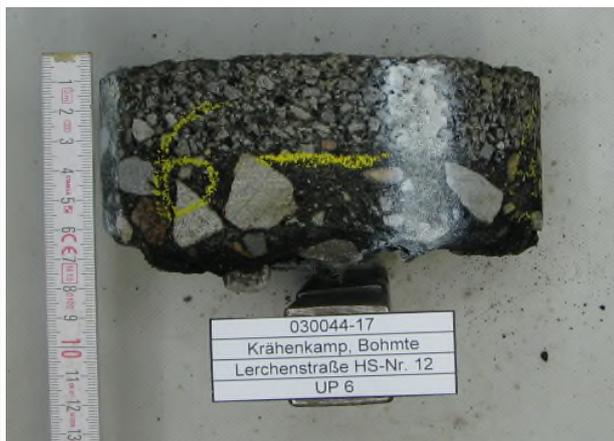
Schicht Nr.	Kennzeichnung der Schichten (Schichtart, verwendeter Mineralstoff, etc.)	Tiefe [cm]		Schichtstärke [cm]
		von	bis	
1	Asphaltdeckschicht 0/2-5	0,0	1,5	1,5
2	Asphalttragschicht 0/11-16 Kies	1,5	5,5	4,0
3	Auffüllung (Packlage + Natursteinschotter)	5,5	35,0	29,5
4				
5				
6				
7				
8

Schicht Nr.	organolep. und visuelle Auffälligkeiten	PAK n. EPA [mg/kg]	Phenolindex [µg/l]
1	schwach		
2	schwach		
3			
4			
5			
6			
7			
8

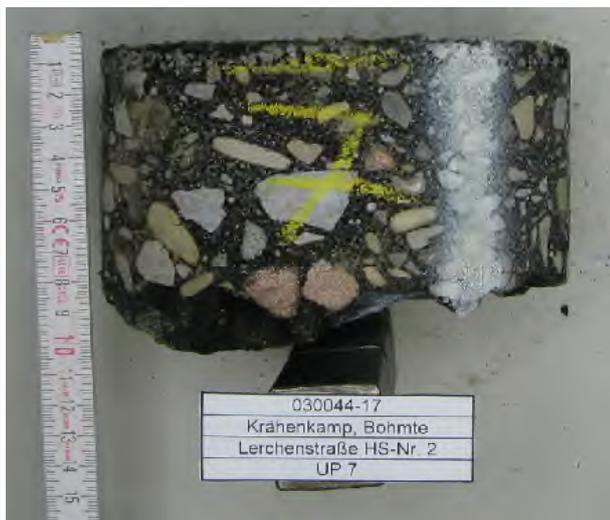
Schicht Nr.	Kennzeichnung der Schichten (Schichtart, verwendeter Mineralstoff, etc.)	Tiefe [cm]		Schichtstärke [cm]
		von	bis	
1	Asphaltdeckschicht 0/2-5	0,0	1,0	1,0
2	Asphalttragschicht 0/11-16 Kies	1,0	8,5	7,5
3	Auffüllung (Packlage)	8,5	31,0	22,5
4				
5				
6				
7				
8

Schicht Nr.	organolep. und visuelle Auffälligkeiten	PAK n. EPA [mg/kg]	Phenolindex [µg/l]
1	schwach		
2	schwach		
3			
4			
5			
6			
7			
8

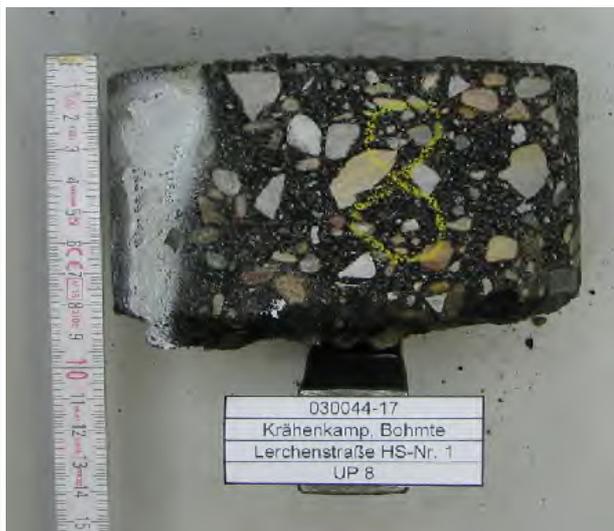
Schicht Nr.	Kennzeichnung der Schichten (Schichtart, verwendeter Mineralstoff, etc.)	Tiefe [cm]		Schichtstärke [cm]
		von	bis	
1	Asphalttragdeckschicht 0/11-16 Kies	0,0	8,0	8,0
2	Auffüllung (Natursteinschotter)	8,0	35,0	27,0
3				
4				
5				
6				
7				
8

Schicht Nr.	organolep. und visuelle Auffälligkeiten	PAK n. EPA [mg/kg]	Phenolindex [µg/l]
1	schwach		
2			
3			
4			
5			
6			
7			
8

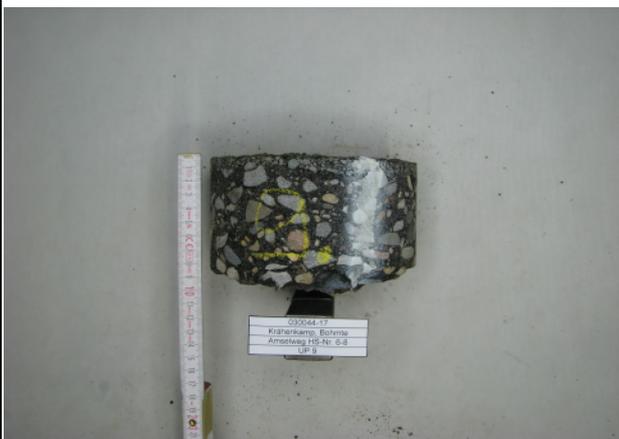
Schicht Nr.	Kennzeichnung der Schichten (Schichtart, verwendeter Mineralstoff, etc.)	Tiefe [cm]		Schichtstärke [cm]
		von	bis	
1	Asphalttragdeckschicht 0/11-16 Kies	0,0	9,0	9,0
2	Auffüllung (Packlage)	9,0	38,0	29,0
3				
4				
5				
6				
7				
8

Schicht Nr.	organolep. und visuelle Auffälligkeiten	PAK n. EPA [mg/kg]	Phenolindex [µg/l]
1	schwach		
2			
3			
4			
5			
6			
7			
8
