Geotechnischer Bericht Nr. 030042-17

Bauvorhaben: Untersuchung von Fahrbahnzuständen in Bohmte (Alter Postweg
und Mozartstraße)

Geotechnische Voruntersuchungen zum Straßenbau

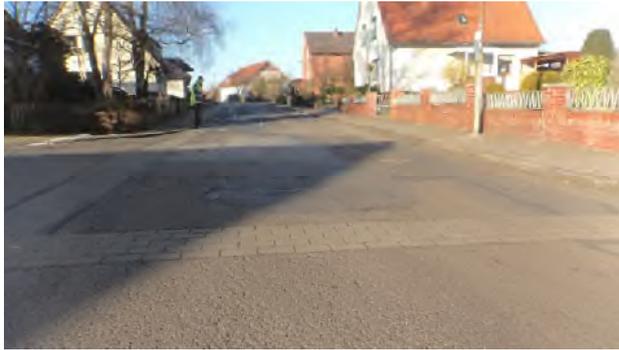
Zusätzlich zu der Begutachtung der Asphaltbohrkerne und den im Untergrund anstehenden Böden wurden die untersuchten Streckenabschnitte optisch auf ihren Zustand begutachtet. Hierzu wurde eine Fotodokumentation von ausgewählten Bereichen der jeweiligen Streckenabschnitte angefertigt. Die Fotodokumentation ist der nachfolgenden Tabelle 1 zu entnehmen. Die untersuchten Streckenabschnitte der Straßen Alter Postweg und Mozartstraße befinden sich in einem altersbedingten Zustand. Schwachstellen wie Asphaltflicken und oberflächennahe Abnutzungen der Asphaltdeck- und Asphalttragdeckschichten wurden festgestellt. Absackungen oder Risse wurden augenscheinlich, oberflächlich im Bereich der jeweiligen Untersuchungspunkte festgestellt.

Tabelle 1: Fotodokumentation des optischen Eindrucks der Streckenabschnitte

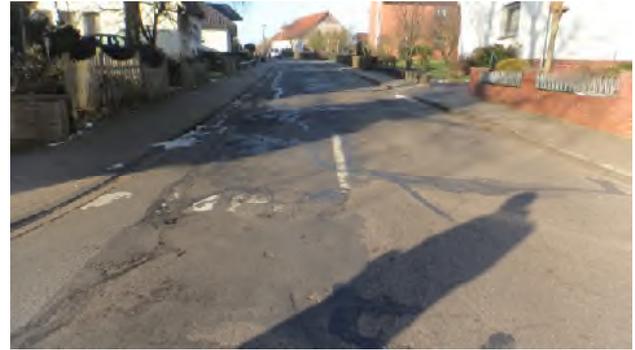
Abbildung 2: Situation vor Ort am 15.02.2017. Darstellung des Untersuchungspunktes UP 2 und UP 2a (Alter Postweg) mit Blickrichtung nach Westen.

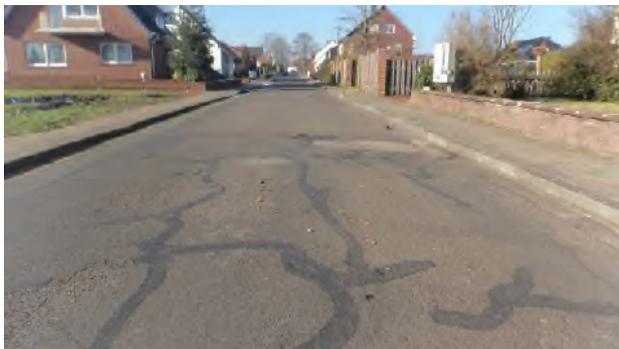
Abbildung 3: Situation vor Ort am 15.02.2017. Darstellung des Untersuchungspunktes UP 2 und UP 2a (Alter Postweg) mit Blickrichtung nach Westen.

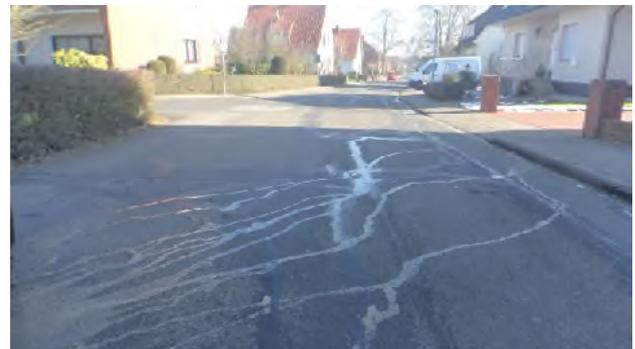
Abbildung 4: Situation vor Ort am 15.02.2017. Darstellung des Untersuchungspunktes UP 3 (Alter Postweg) mit Blickrichtung nach Westen.

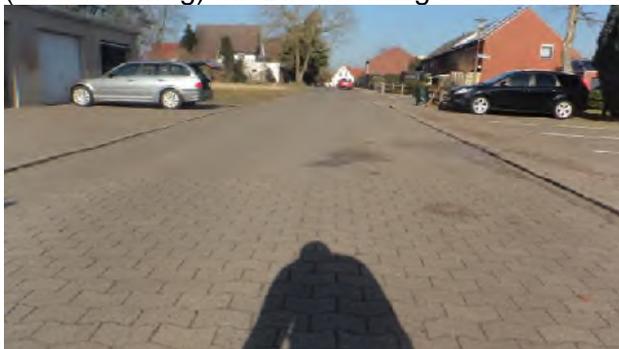
Abbildung 5: Situation vor Ort am 15.02.2017. Darstellung des Untersuchungspunktes UP 6 (Alter Postweg) mit Blickrichtung nach Osten.

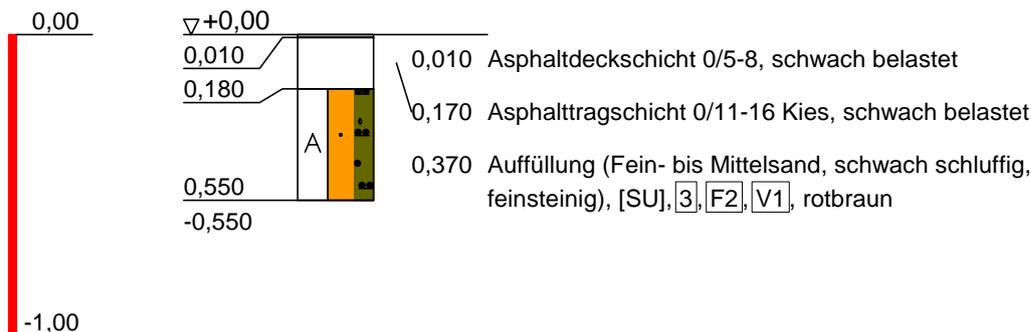
>0,55 m u. FOK: kein Bohrfortschritt (Leitungen)

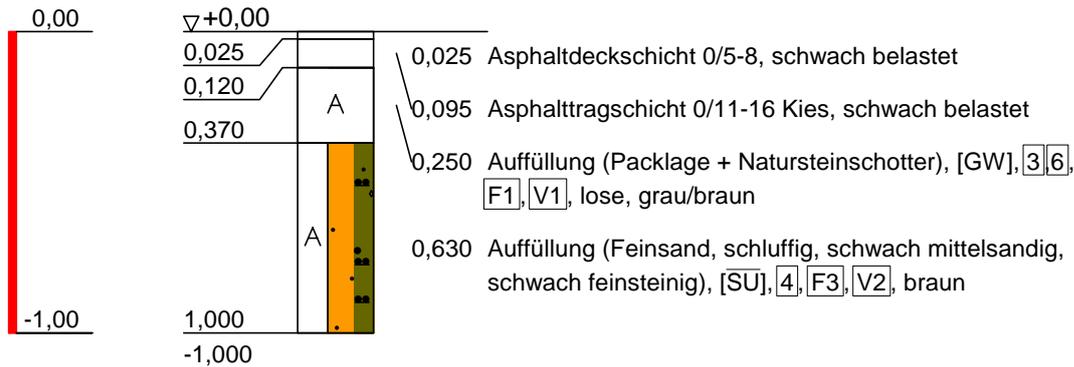
Alter Postweg Haus-Nr.: 19
KB + HB

>1,00 m u. FOK: kein Bohrfortschritt (Leitungen)

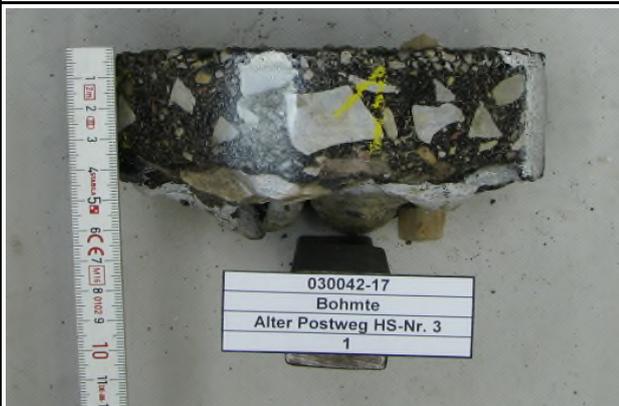
Fotodokumentation

Schicht Nr.	Kennzeichnung der Schichten (Schichtart, verwendeter Mineralstoff, etc.)	Tiefe [cm]		Schichtstärke [cm]
		von	bis	
1	Asphaltdeckschicht 0/5	0,0	1,0	1,0
2	Asphalttragschicht 0/11-16 Kies	1,0	6,0	5,0
3	Auffüllung (Natursteinschotter + Packlage)	6,0	30,0	24,0
4				
5				
6				
7				
8

Organoleptische und visuelle Auffälligkeiten, TSE-Prüfung (mit Weißlack angesprüht)

Schicht Nr.	organolep. und visuelle Auffälligkeiten	PAK n. EPA [mg/kg]	Phenolindex [µg/l]
1	schwach		
2	schwach		
3			
4			
5			
6			
7			
8

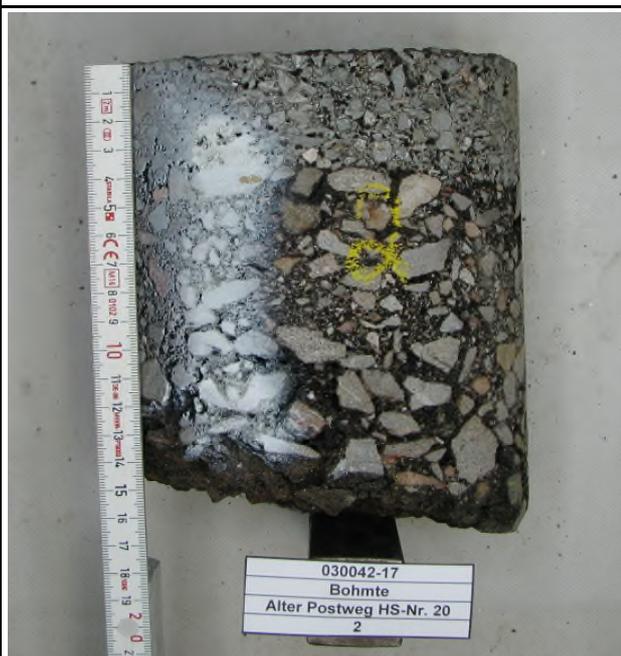
030042-17
Bohmte
Alter Postweg HS-Nr. 20
2

Schicht Nr.	Kennzeichnung der Schichten (Schichtart, verwendeter Mineralstoff, etc.)	Tiefe [cm]		Schichtstärke [cm]
		von	bis	
1	Asphaltdeckschicht 0/5-8	0,0	1,0	1,0
2	Asphalttragschicht 0/11-16 Kies	1,0	18,0	17,0
3	Auffüllung (Fein- Mittelsand, schwach schluffig, feinsteinig)	18,0	55,0	37,0
4				
5				
6				
7				
8

Organoleptische und visuelle Auffälligkeiten, TSE-Prüfung (mit Weißlack angesprüht)

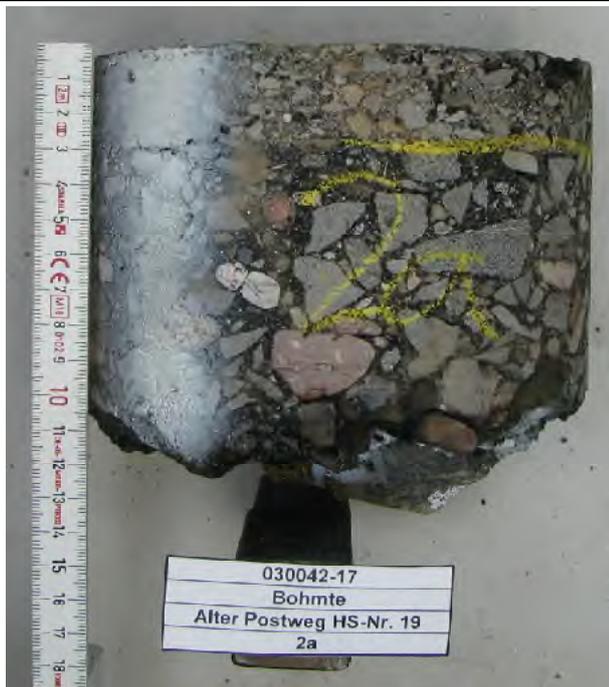
Fotodokumentation

Schicht Nr.	Kennzeichnung der Schichten (Schichtart, verwendeter Mineralstoff, etc.)	Tiefe [cm]		Schichtstärke [cm]
		von	bis	
1	Asphaltdeckschicht 0/5-8	0,0	2,5	2,5
2	Asphalttragschicht 0/11-16 Kies	2,5	12,0	9,5
3	Auffüllung (Natursteinschotter + Packlage)	12,0	37,0	25,0
4				
5				
6				
7				
8

Organoleptische und visuelle Auffälligkeiten, TSE-Prüfung (mit Weißlack angesprüht)

Schicht Nr.	organolep. und visuelle Auffälligkeiten	PAK n. EPA [mg/kg]	Phenolindex [µg/l]
1	schwach		
2	schwach		
3			
4			
5			
6			
7			
8

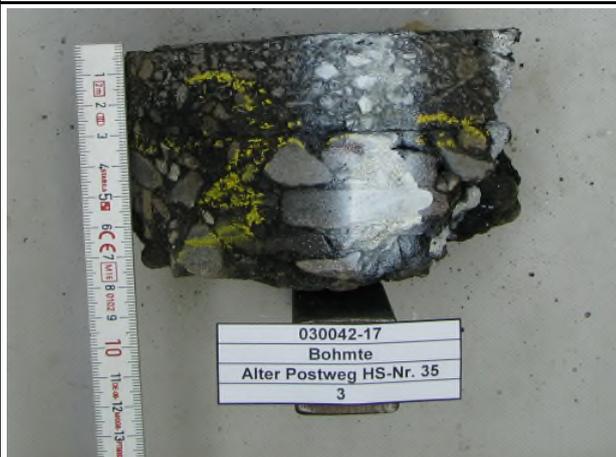
Fotodokumentation

Schicht Nr.	Kennzeichnung der Schichten (Schichtart, verwendeter Mineralstoff, etc.)	Tiefe [cm]		Schichtstärke [cm]
		von	bis	
1	Asphaltdeckschicht 0/5-8	0,0	3,0	3,0
2	Asphalttragschicht 0/11-16 Kies	3,0	8,0	5,0
3	Auffüllung (Natursteinschotter + Packlage)	8,0	28,0	20,0
4				
5				
6				
7				
8

Organoleptische und visuelle Auffälligkeiten, TSE-Prüfung (mit Weißlack angesprüht)

Schicht Nr.	organolep. und visuelle Auffälligkeiten	PAK n. EPA [mg/kg]	Phenolindex [µg/l]
1	schwach		
2	schwach		
3			
4			
5			
6			
7			
8

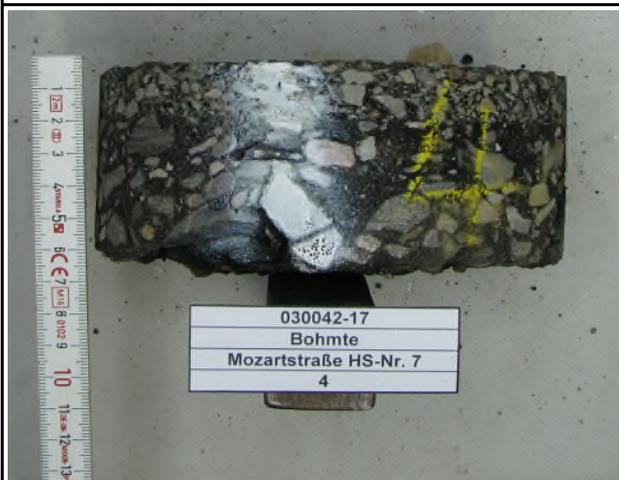
Fotodokumentation

Schicht Nr.	Kennzeichnung der Schichten (Schichtart, verwendeter Mineralstoff, etc.)	Tiefe [cm]		Schichtstärke [cm]
		von	bis	
1	Asphaltdeckschicht 0/5-8	0,0	1,5	1,5
2	Asphalttragschicht 0/11-16 Kies	1,5	6,0	4,5
3	Auffüllung (Natursteinschotter + Packlage)	6,0	29,0	23,0
4				
5				
6				
7				
8

Organoleptische und visuelle Auffälligkeiten, TSE-Prüfung (mit Weißlack angesprüht)

Schicht Nr.	organolep. und visuelle Auffälligkeiten	PAK n. EPA [mg/kg]	Phenolindex [µg/l]
1	schwach		
2	schwach		
3			
4			
5			
6			
7			
8

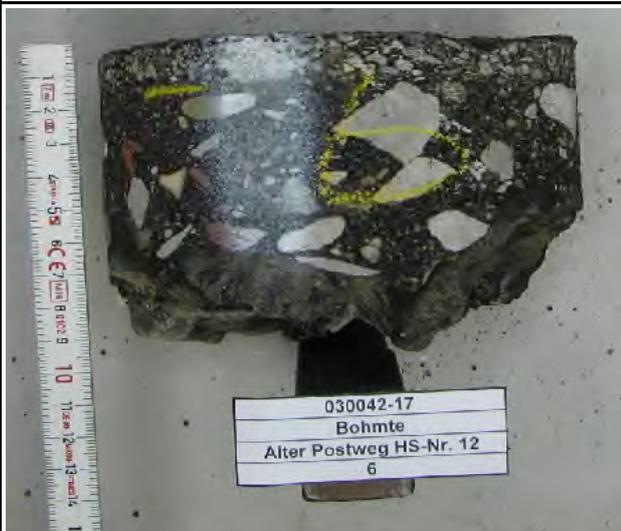
Fotodokumentation

Schicht Nr.	Kennzeichnung der Schichten (Schichtart, verwendeter Mineralstoff, etc.)	Tiefe [cm]		Schichtstärke [cm]
		von	bis	
1	Asphaltdeckschicht 0/5-8	0,0	1,0	1,0
2	Asphalttragschicht 0/11-16 Kies	1,0	10,0	9,0
3				
4				
5				
6				
7				
8

Organoleptische und visuelle Auffälligkeiten, TSE-Prüfung (mit Weißlack angesprüht)

Schicht Nr.	organolep. und visuelle Auffälligkeiten	PAK n. EPA [mg/kg]	Phenolindex [µg/l]
1	schwach		
2	schwach		
3			
4			
5			
6			
7			
8
