Geotechnischer Bericht Nr. 030040-17

Bauvorhaben: Untersuchung von Fahrbahnzuständen in Bohmte (An der Isenburg,
Obere Straße und Meyerhof)

Geotechnische Voruntersuchungen zum Straßenbau

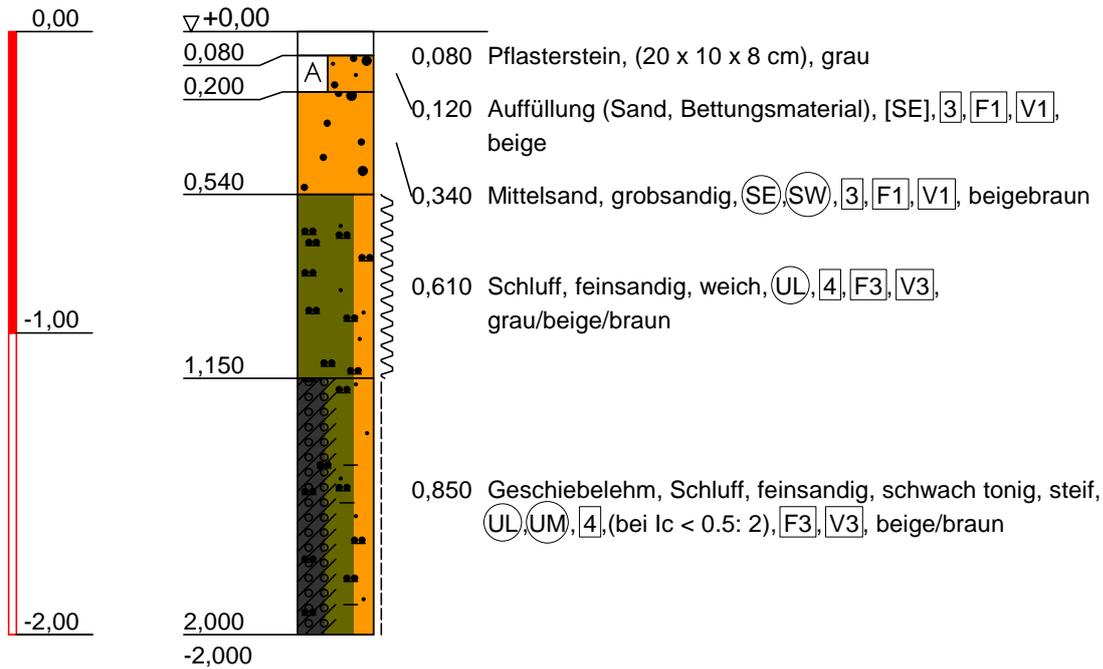
An der Isenburg Haus-Nr.: 2
SCH + SB

FOK

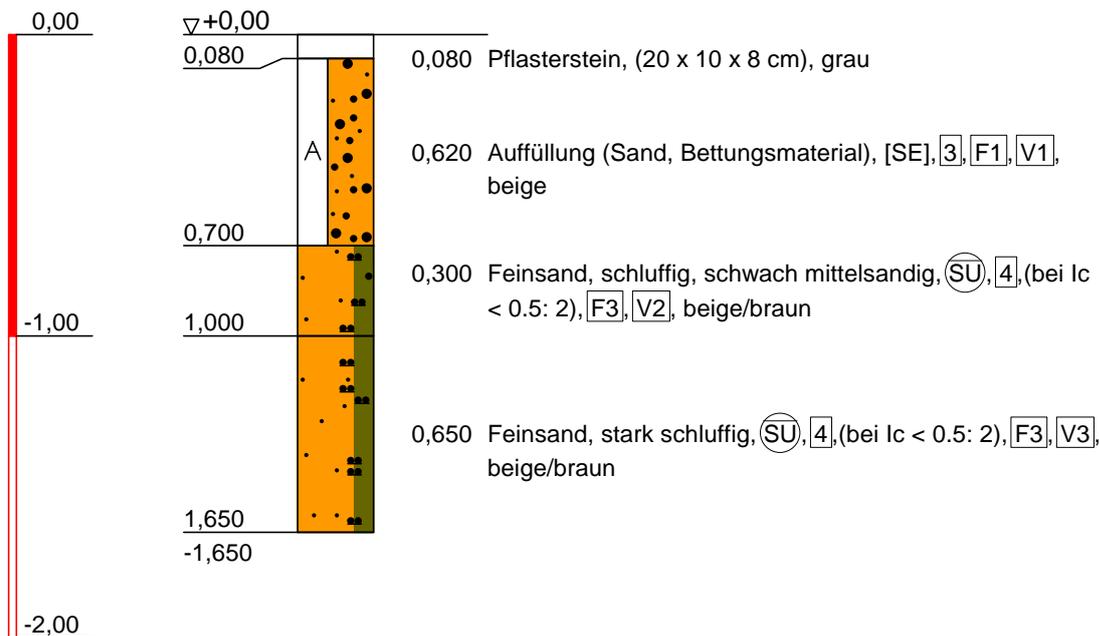
SCH + SB

> 1,65 m u. FOK: Bohrwiderstand vermutlich Kanal

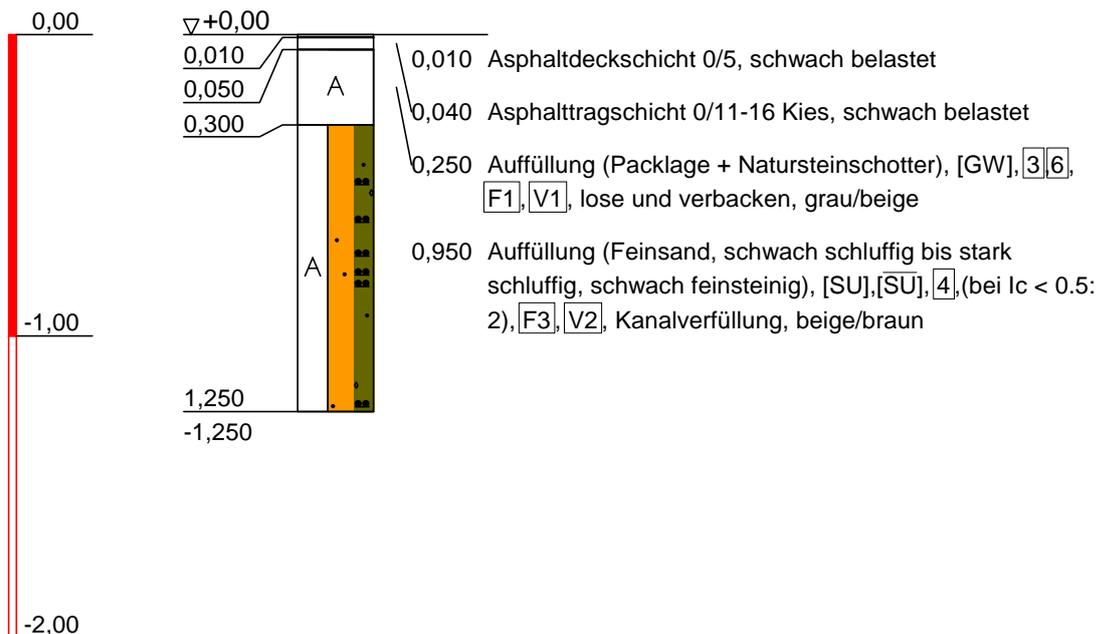
KB + SB

> 1,25 m u. FOK: Bohrwiderstand, Abbruch

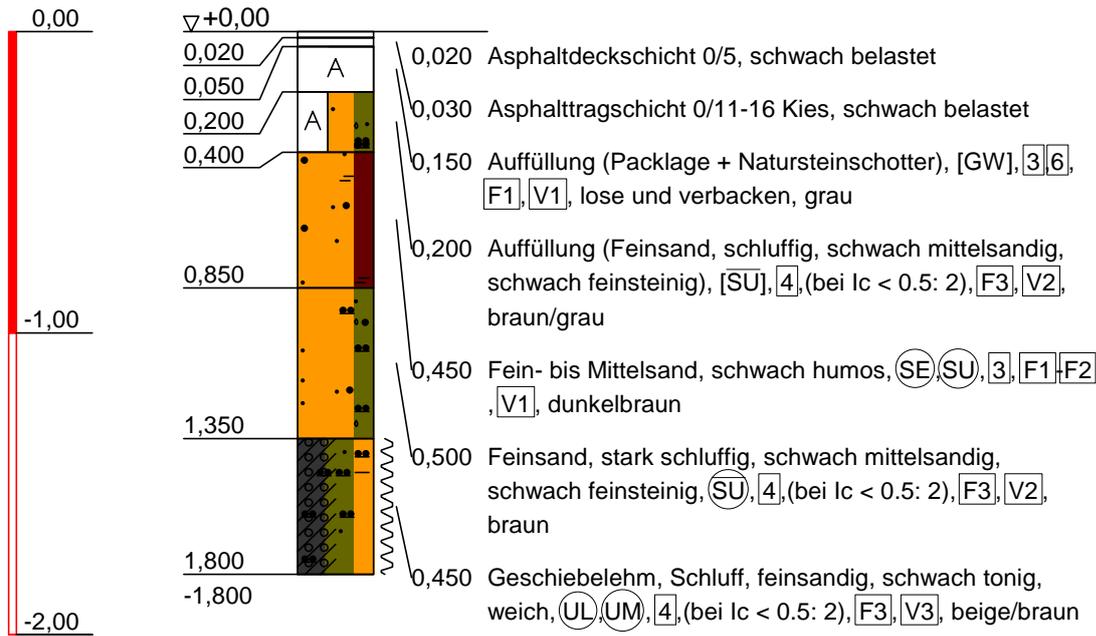
Obere Straße Haus-Nr.: 10
KB + SB

> 1,80 m u. FOK: kein Bohrfortschritt

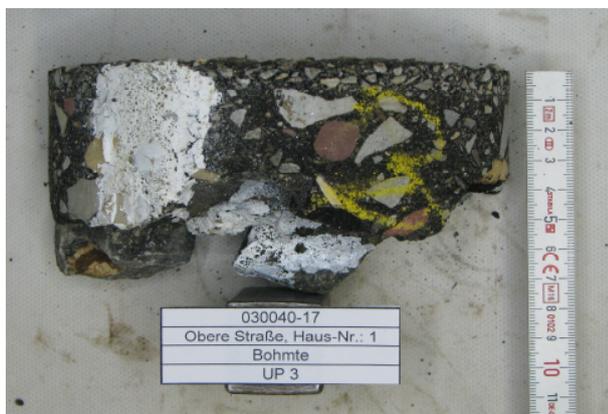
Fotodokumentation

Schicht Nr.	Kennzeichnung der Schichten (Schichtart, verwendeter Mineralstoff, etc.)	Tiefe [cm]		Schichtstärke [cm]
		von	bis	
1	Asphaltdeckschicht 0/5	0,0	1,0	1,0
2	Asphalttragschicht 0/11-16	1,0	5,0	4,0
3	Auffüllung (Natursteinschotter + Packlage)	5,0	30,0	25,0
4				
5				
6				
7				
8

Organoleptische und visuelle Auffälligkeiten, TSE-Prüfung (mit Weißlack angesprüht)

Schicht Nr.	organolep. und visuelle Auffälligkeiten	PAK n. EPA [mg/kg]	Phenolindex [µg/l]
1	schwach		
2	schwach		
3			
4			
5			
6			
7			
8

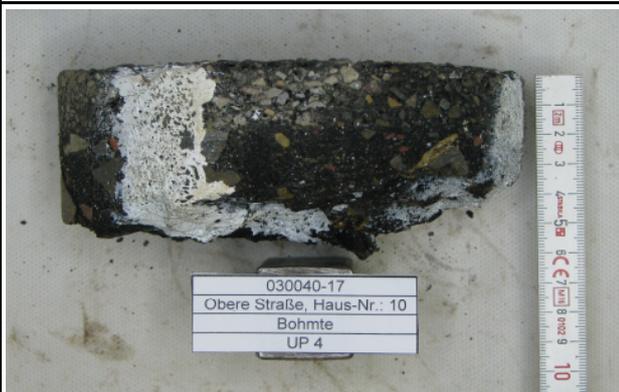
Fotodokumentation

Schicht Nr.	Kennzeichnung der Schichten (Schichtart, verwendeter Mineralstoff, etc.)	Tiefe [cm]		Schichtstärke [cm]
		von	bis	
1	Asphaltdeckschicht 0/5	0,0	2,0	2,0
2	Asphalttragschicht 0/11-16	2,0	5,0	3,0
3	Auffüllung (Natursteinschotter + Packlage)	5,0	20,0	15,0
4				
5				
6				
7				
8

Organoleptische und visuelle Auffälligkeiten, TSE-Prüfung (mit Weißlack angesprüht)

Schicht Nr.	organolep. und visuelle Auffälligkeiten	PAK n. EPA [mg/kg]	Phenolindex [µg/l]
1	schwach		
2	schwach		
3			
4			
5			
6			
7			
8

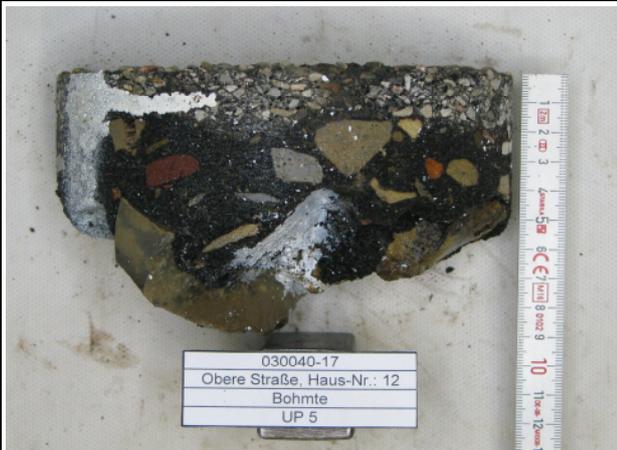
Fotodokumentation

Schicht Nr.	Kennzeichnung der Schichten (Schichtart, verwendeter Mineralstoff, etc.)	Tiefe [cm]		Schichtstärke [cm]
		von	bis	
1	Asphaltdeckschicht 0/5	0,0	1,5	1,5
2	Asphalttragschicht 0/11-16	1,5	5,0	3,5
3	Auffüllung (Natursteinschotter + Packlage)	5,0	17,0	12,0
4				
5				
6				
7				
8

Organoleptische und visuelle Auffälligkeiten, TSE-Prüfung (mit Weißlack angesprüht)

Schicht Nr.	organolep. und visuelle Auffälligkeiten	PAK n. EPA [mg/kg]	Phenolindex [µg/l]
1	schwach		
2	schwach		
3			
4			
5			
6			
7			
8

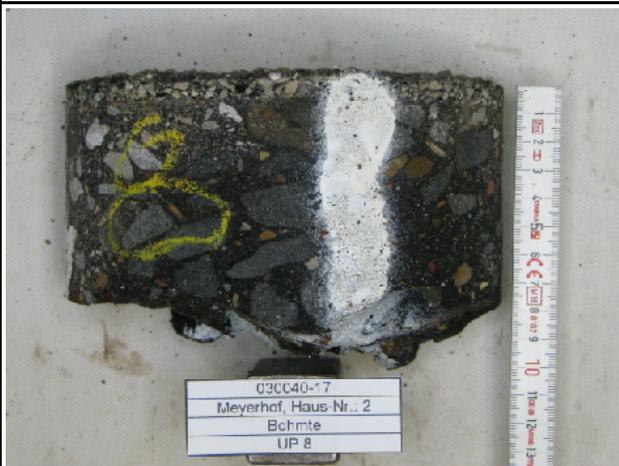
Fotodokumentation

Schicht Nr.	Kennzeichnung der Schichten (Schichtart, verwendeter Mineralstoff, etc.)	Tiefe [cm]		Schichtstärke [cm]
		von	bis	
1	Oberflächenbehandlung 0/2-5	0,0	1,0	1,0
2	Asphalttragschicht 0/11-16	1,0	8,5	7,5
3	Auffüllung (Natursteinschotter + Packlage)	8,5	25,0	16,5
4				
5				
6				
7				
8

Organoleptische und visuelle Auffälligkeiten, TSE-Prüfung (mit Weißlack angesprüht)

Schicht Nr.	organolep. und visuelle Auffälligkeiten	PAK n. EPA [mg/kg]	Phenolindex [µg/l]
1	schwach		
2	schwach		
3			
4			
5			
6			
7			
8

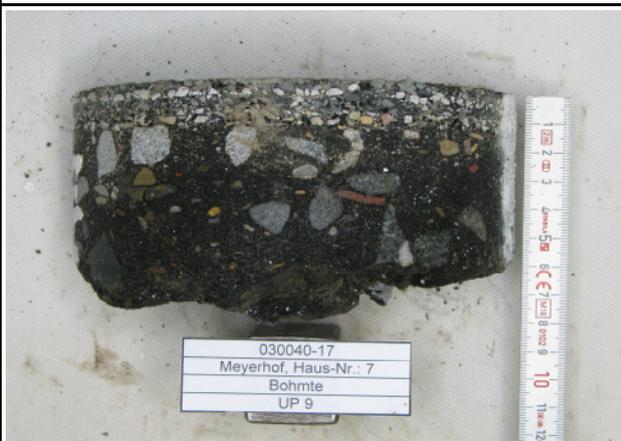
Fotodokumentation

Schicht Nr.	Kennzeichnung der Schichten (Schichtart, verwendeter Mineralstoff, etc.)	Tiefe [cm]		Schichtstärke [cm]
		von	bis	
1	Oberflächenbehandlung 0/2-5	0,0	0,5	0,5
2	Asphaltdeckschicht 0/5	0,5	1,5	1,0
3	Asphalttragschicht 0/11-16	1,5	7,0	5,5
4	Auffüllung (Natursteinschotter + Packlage)	7,0	20,0	13,0
5				
6				
7				
8

Organoleptische und visuelle Auffälligkeiten, TSE-Prüfung (mit Weißlack angesprüht)

Schicht Nr.	organolep. und visuelle Auffälligkeiten	PAK n. EPA [mg/kg]	Phenolindex [µg/l]
1	schwach		
2	schwach		
3	schwach		
4			
5			
6			
7			
8

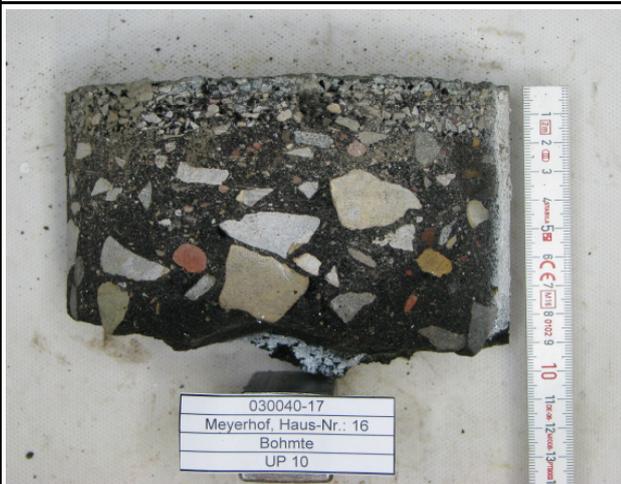
Fotodokumentation

Schicht Nr.	Kennzeichnung der Schichten (Schichtart, verwendeter Mineralstoff, etc.)	Tiefe [cm]		Schichtstärke [cm]
		von	bis	
1	Oberflächenbehandlung 0/2-5	0,0	0,5	0,5
2	Asphaltdeckschicht 0/5	0,5	1,8	1,3
3	Asphalttragschicht 0/11-16	1,8	10,5	8,7
4	Auffüllung (Natursteinschotter + Packlage)	10,5	30,0	19,5
5				
6				
7				
8

Organoleptische und visuelle Auffälligkeiten, TSE-Prüfung (mit Weißlack angesprüht)

Schicht Nr.	organolep. und visuelle Auffälligkeiten	PAK n. EPA [mg/kg]	Phenolindex [µg/l]
1	schwach		
2	schwach		
3	schwach		
4			
5			
6			
7			
8
