Machbarkeitsstudie zum Schulstandort OBS Schulstraße 7 49 163 Bohnte

März 2022

Entwurf zur Studie, Erweiterung der Aula und halböffentlicher Platz

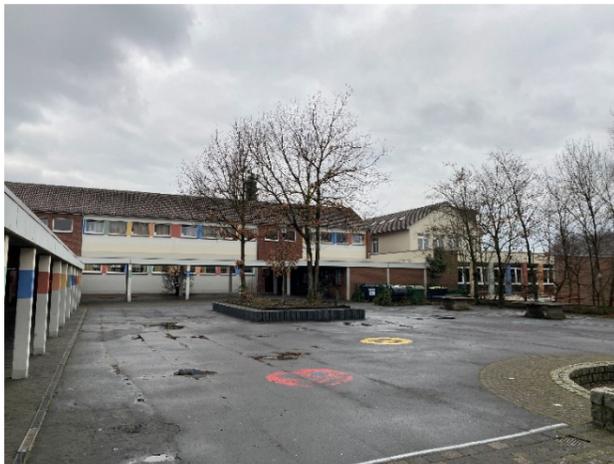
Gebäude C, D und E mit Laubengangerschließung

Den größten architektonisch und funktional einheitlich gestalteten Komplex bilden die Gebäude C, D und E, die auch durch einen offenen Laubengang miteinander verbunden sind. Eine Erweiterung der Schule um erforderliche Fachräume wurde im Gebäude F realisiert und ist ebenfalls durch den Laubengang erschlossen.

Die Gebäude haben eine gute Grundsubstanz und sind statisch intakt.

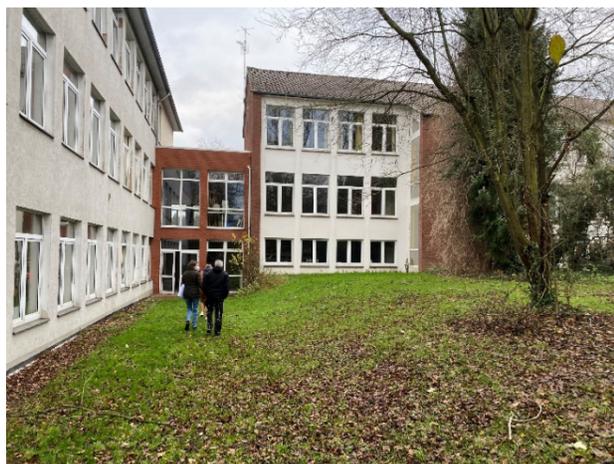
Gebäude D und E rückseitige Ansicht

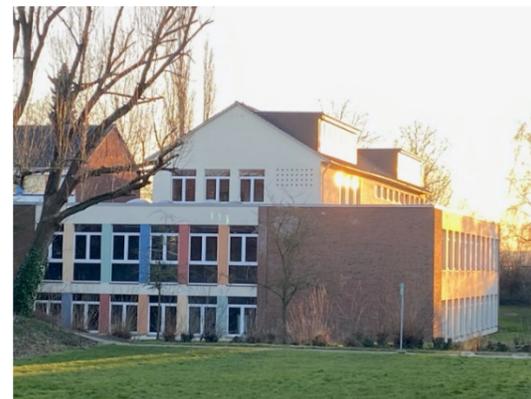
Gebäude F mit Laubengangerschließung

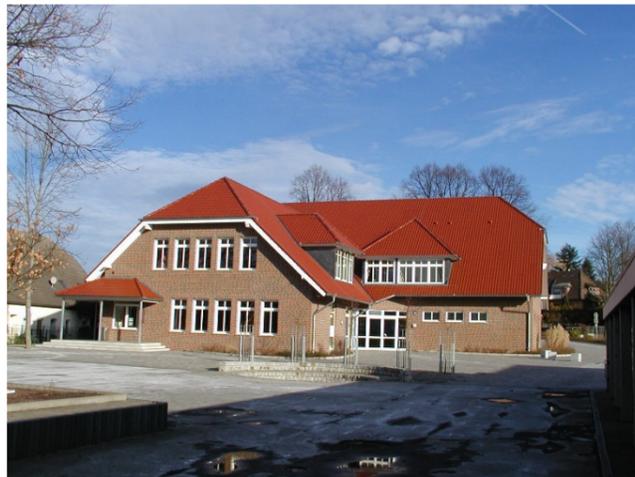
Das Gebäude A weicht in seiner äußeren und inneren Gestaltung deutlich von den ursprünglichen Schulgebäuden ab; es liegt in der Außenwirkung an exponierter Stelle auf dem Grundstück in Bezug auf die Gebäude C, D, E und F jedoch abgelegen.

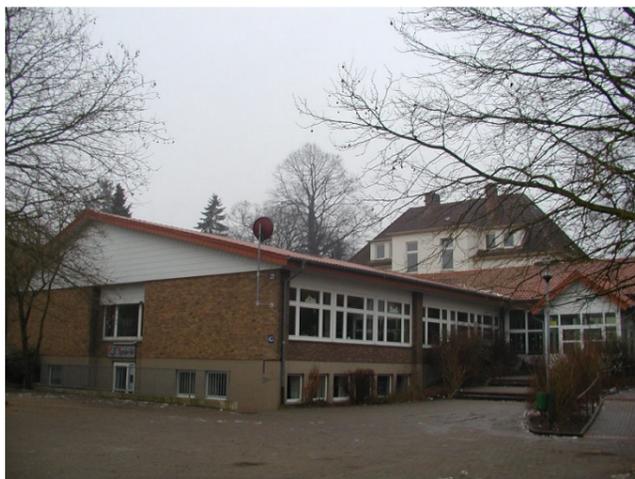
Das Gebäude G weicht in der äußeren Gestaltung vom Gebäudebestand C, D, E und F ab, ist jedoch in der inneren Struktur funktional gestaltet; die etwas abgelegene Lage ist dem ursprünglichen Gebäude G sowie der Konzeption als Gebäude für die mittlerweile abgeschaffte Schulform der Orientierungsstufe geschuldet.

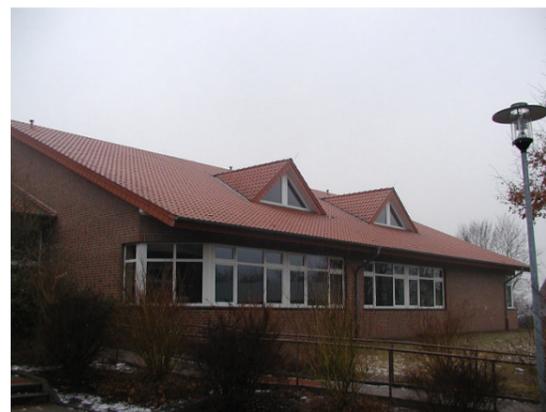
Mensa

Das Mensagebäude erscheint in Form und Stil der 2010er Jahre und ist auf dem Gelände in guter Position angeordnet.

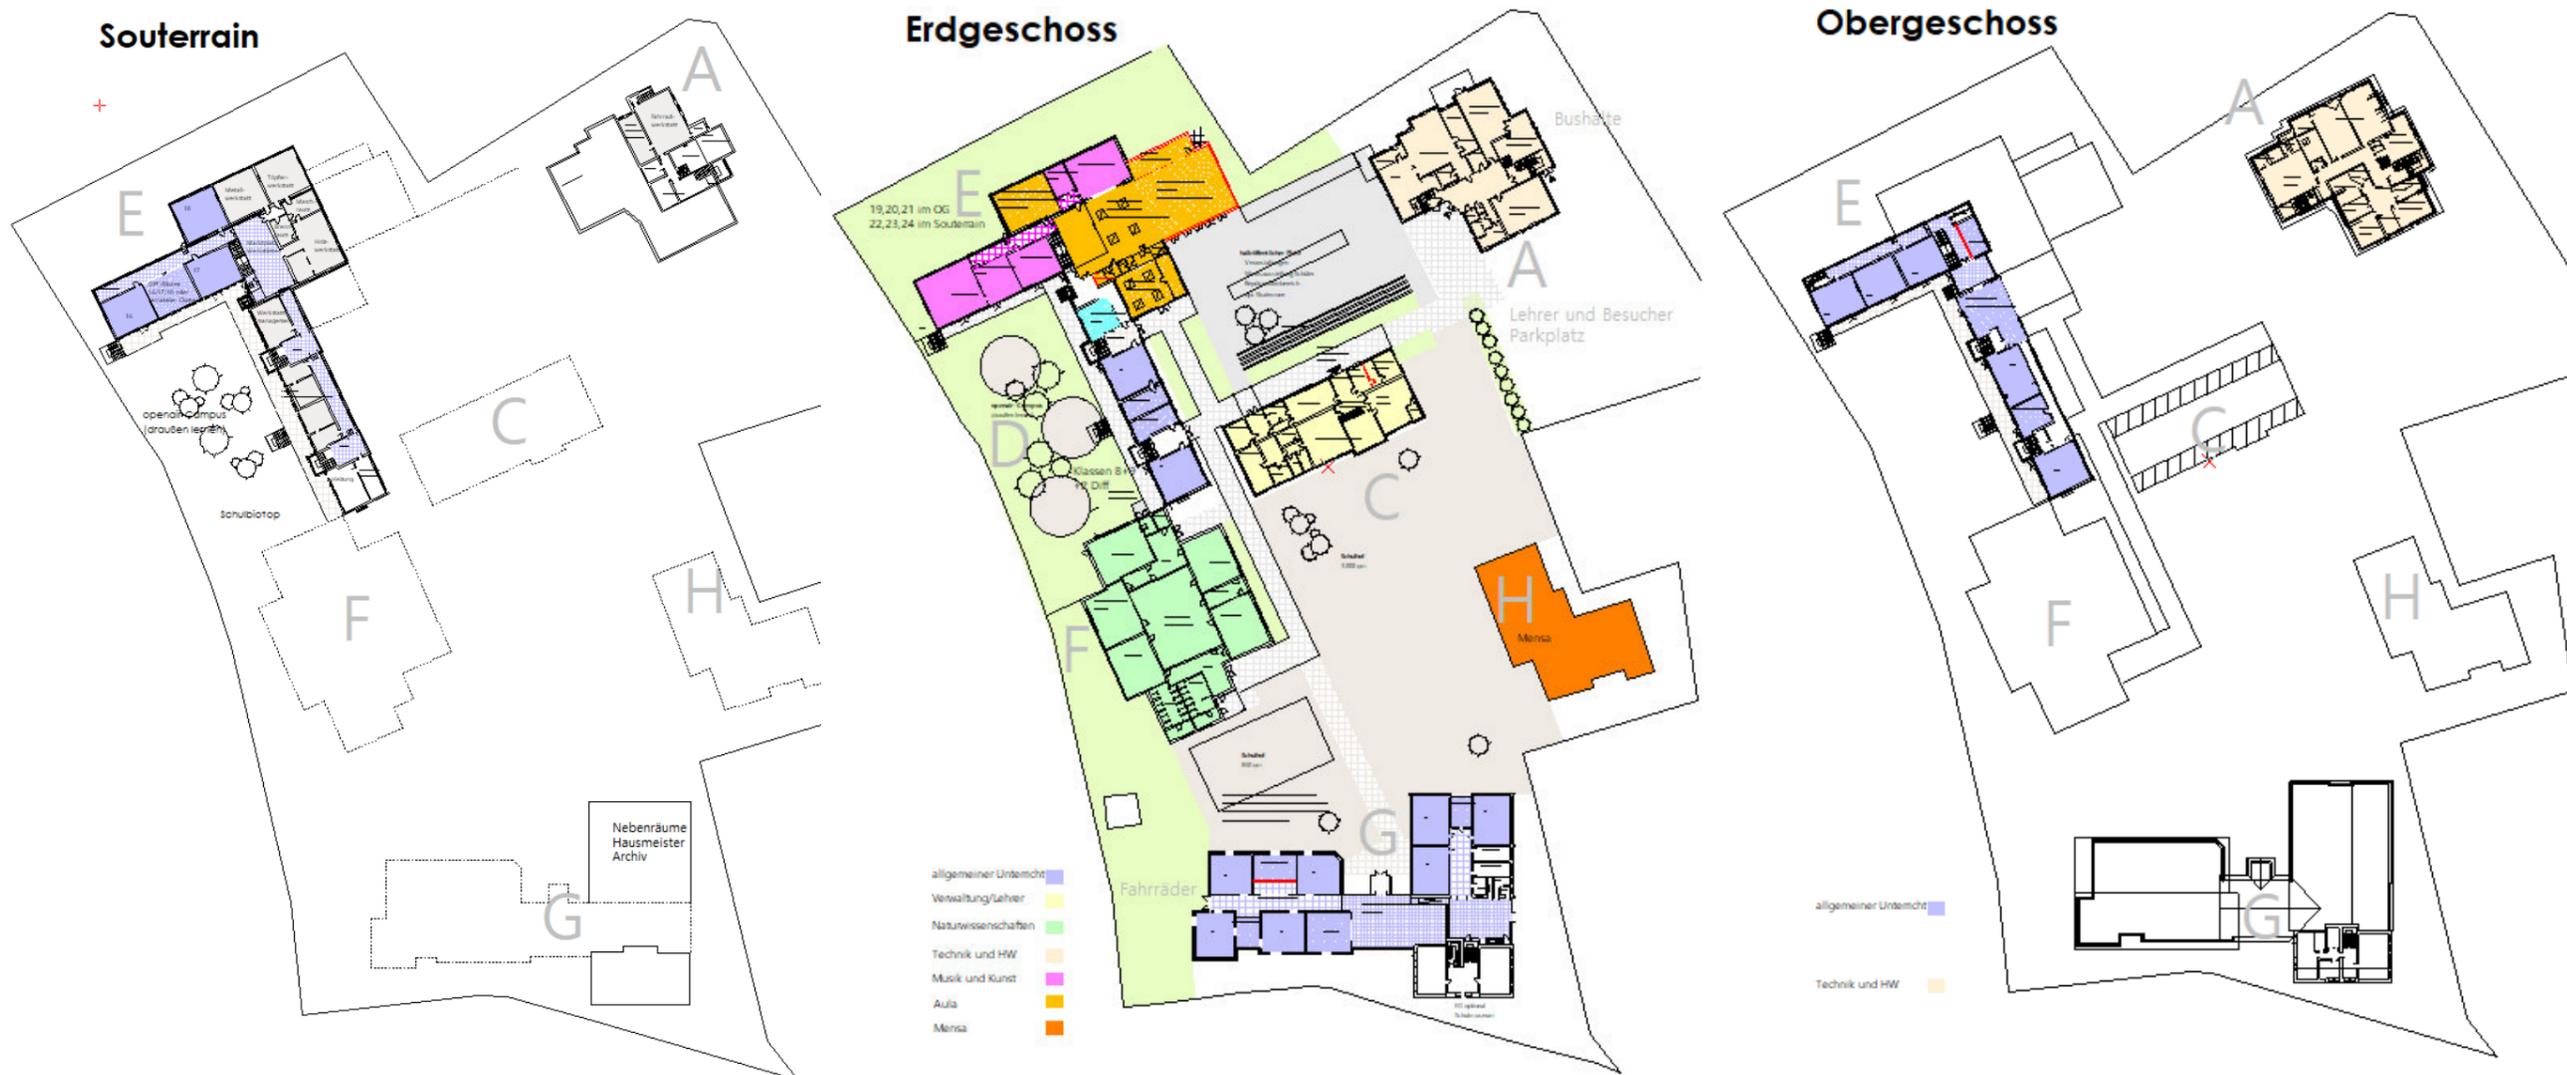
Lediglich der aktuell zu kleine Aulabereich ist nicht durch eine Umbaumaßnahme zu erweitern, hier muss ein Anbau als Erweiterungsbau geschaffen werden. Dabei soll die vorhandene Aula, die sich durch Terrazzoboden und Natursteinbehang der Wände auszeichnet, erweitert werden; eine Öffnung zum Schulgelände für Freiluftveranstaltungen erhöht die Nutzbarkeit der Aula ggf. auch für außerschulische Veranstaltungen.

Modell A: Erhalt und Sanierung des Gebäudebestands, Teilneubau Aula

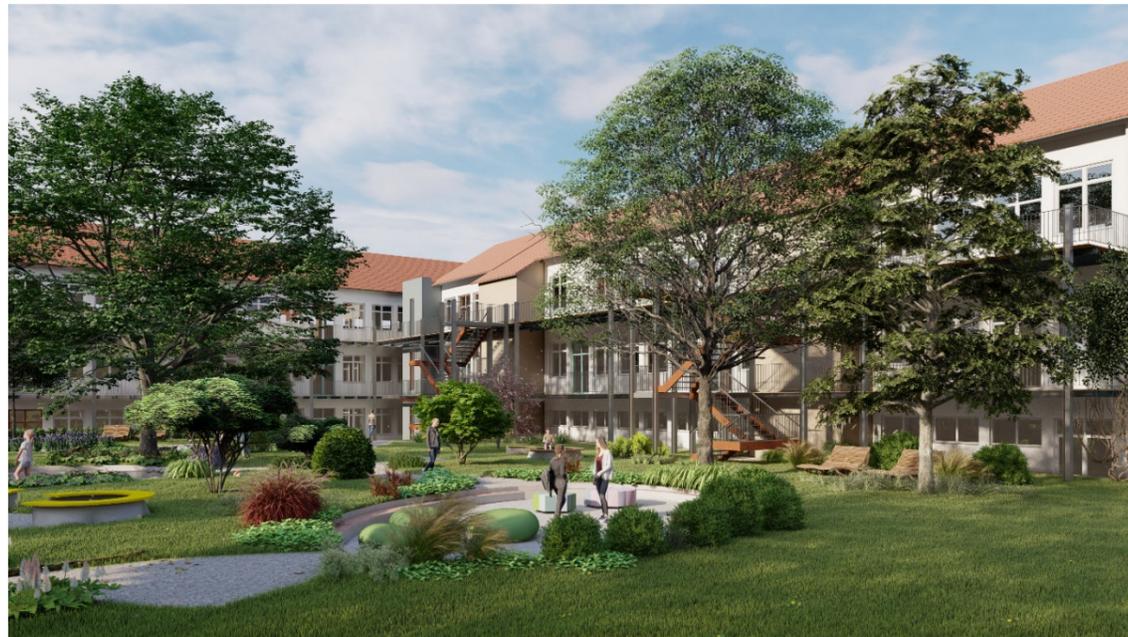
Ansicht Gebäude D und E von Süden

Nutzung des westlichen Freigeländes als „Openair-Learningspace“ und für die Ganztagsbetreuung; Anbindung durch Fluchtbalkone und Aufzug; direkter Zugang zu den naturwissenschaftlichen Fachräumen und dem Schulbiotop.

Das Freigelände dient ausschließlich schulischen bzw. betreuerischen Zwecken und ist nicht frei zugänglich.

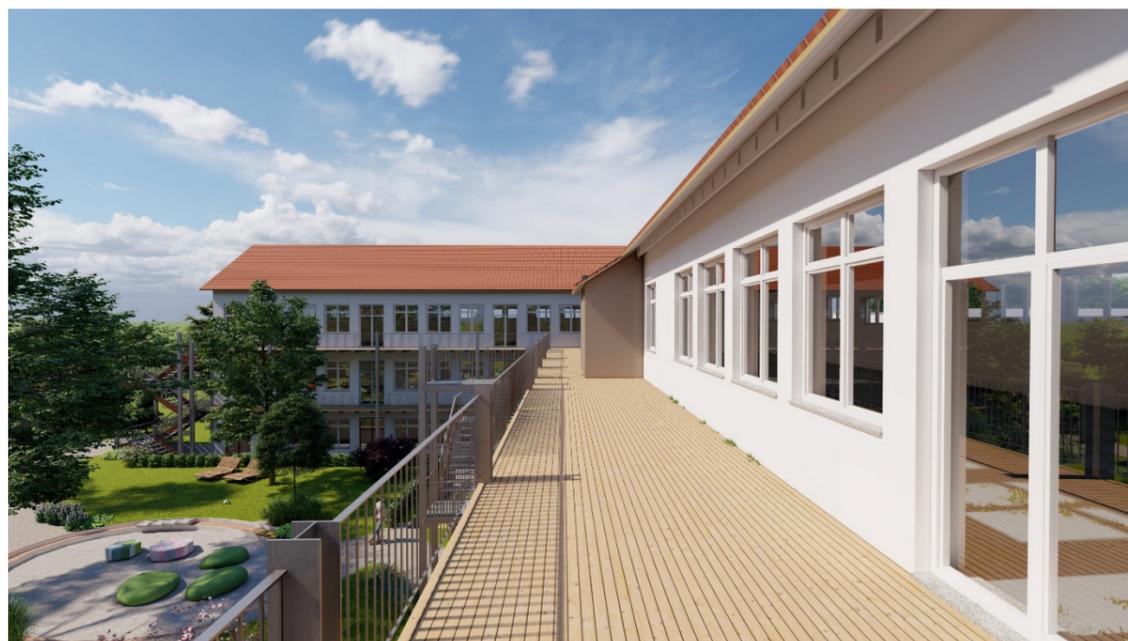
Ansicht optionale Fluchtbalkone und Openair-Learning-Space

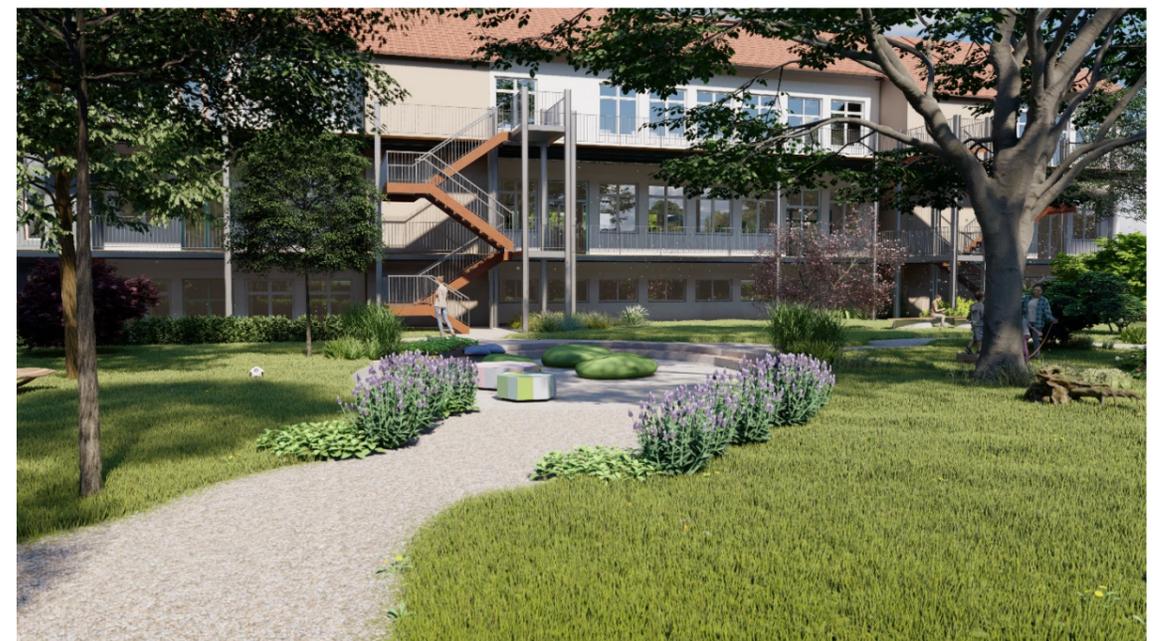
Ansicht Gebäude D von Westen

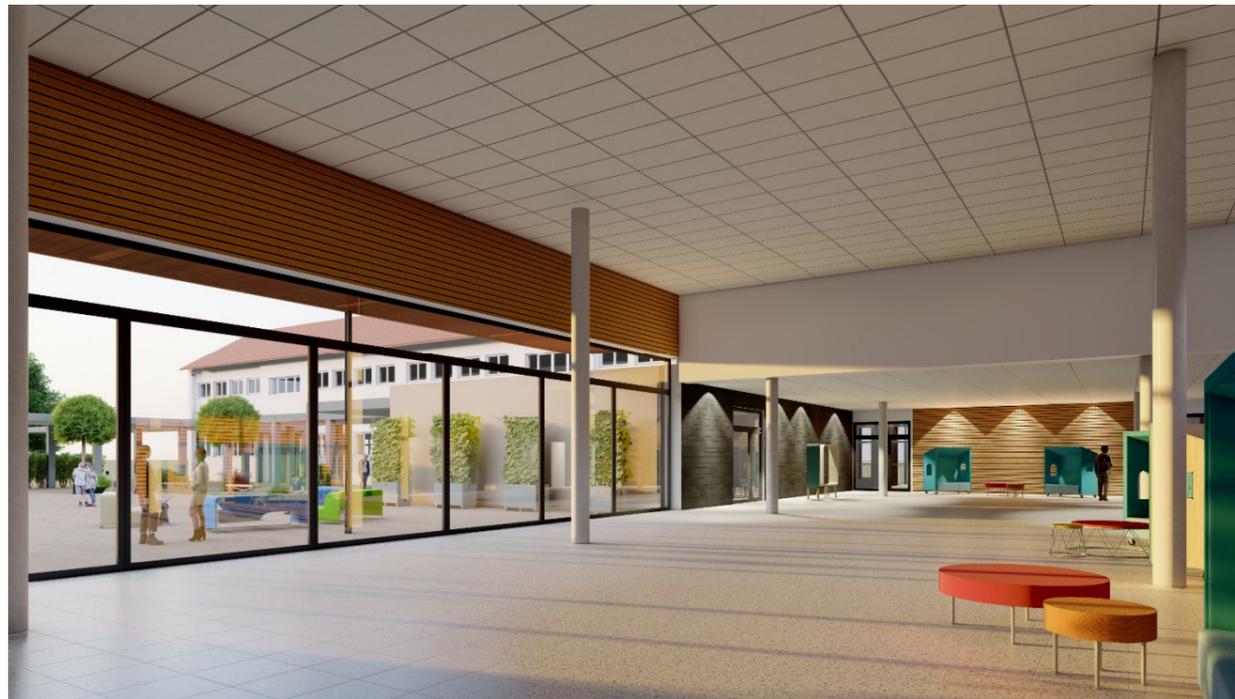
Nutzung als „Marktplatz“ mit Lernnischen und freiem Austausch

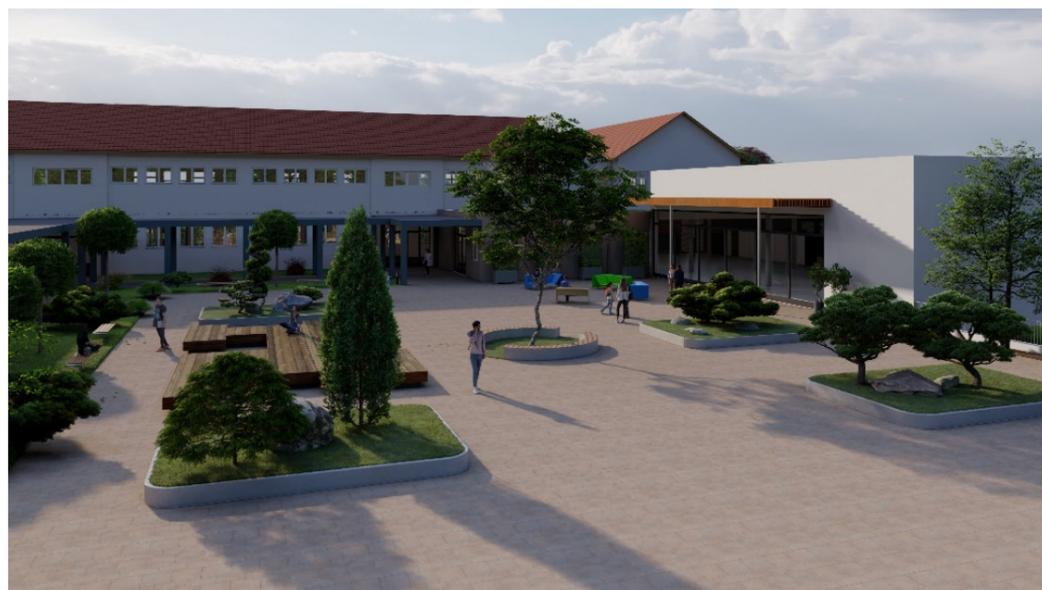
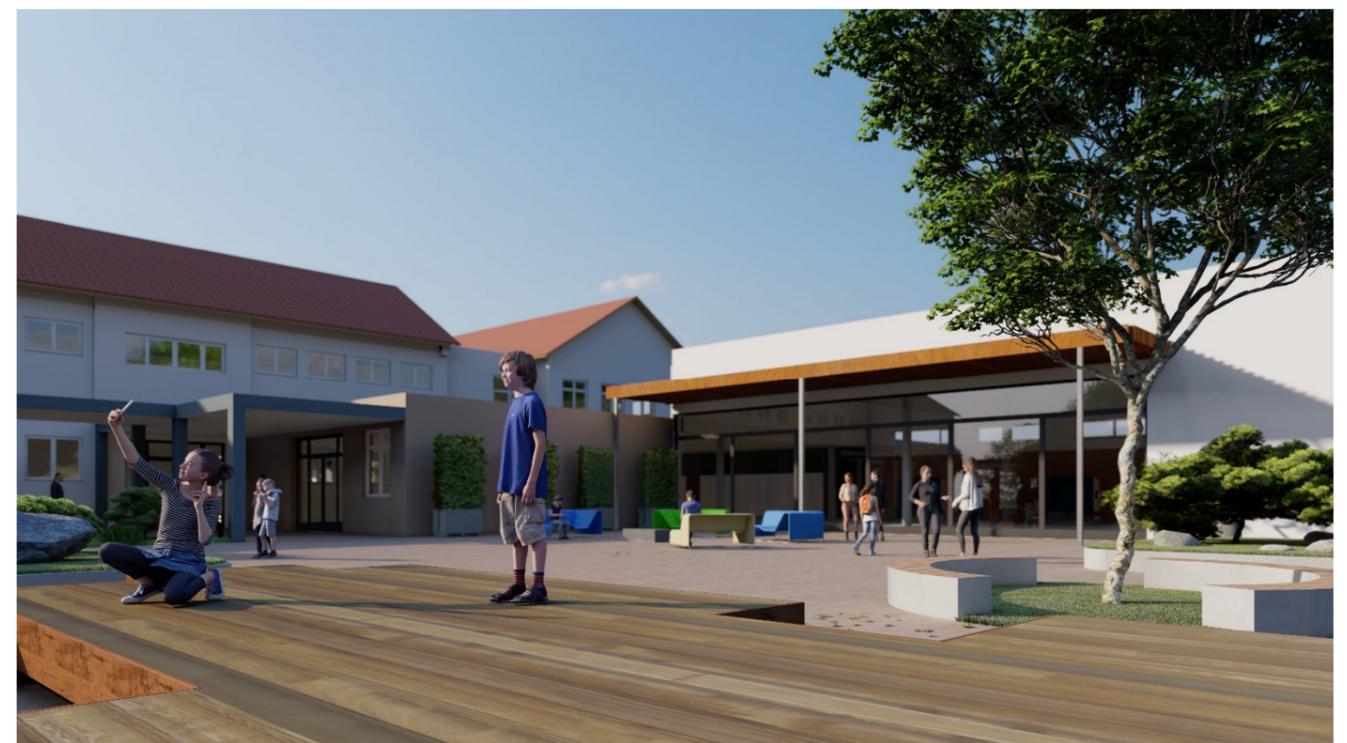
Erweiterung der Aula mit Öffnung zum halböffentlichen Schulgelände

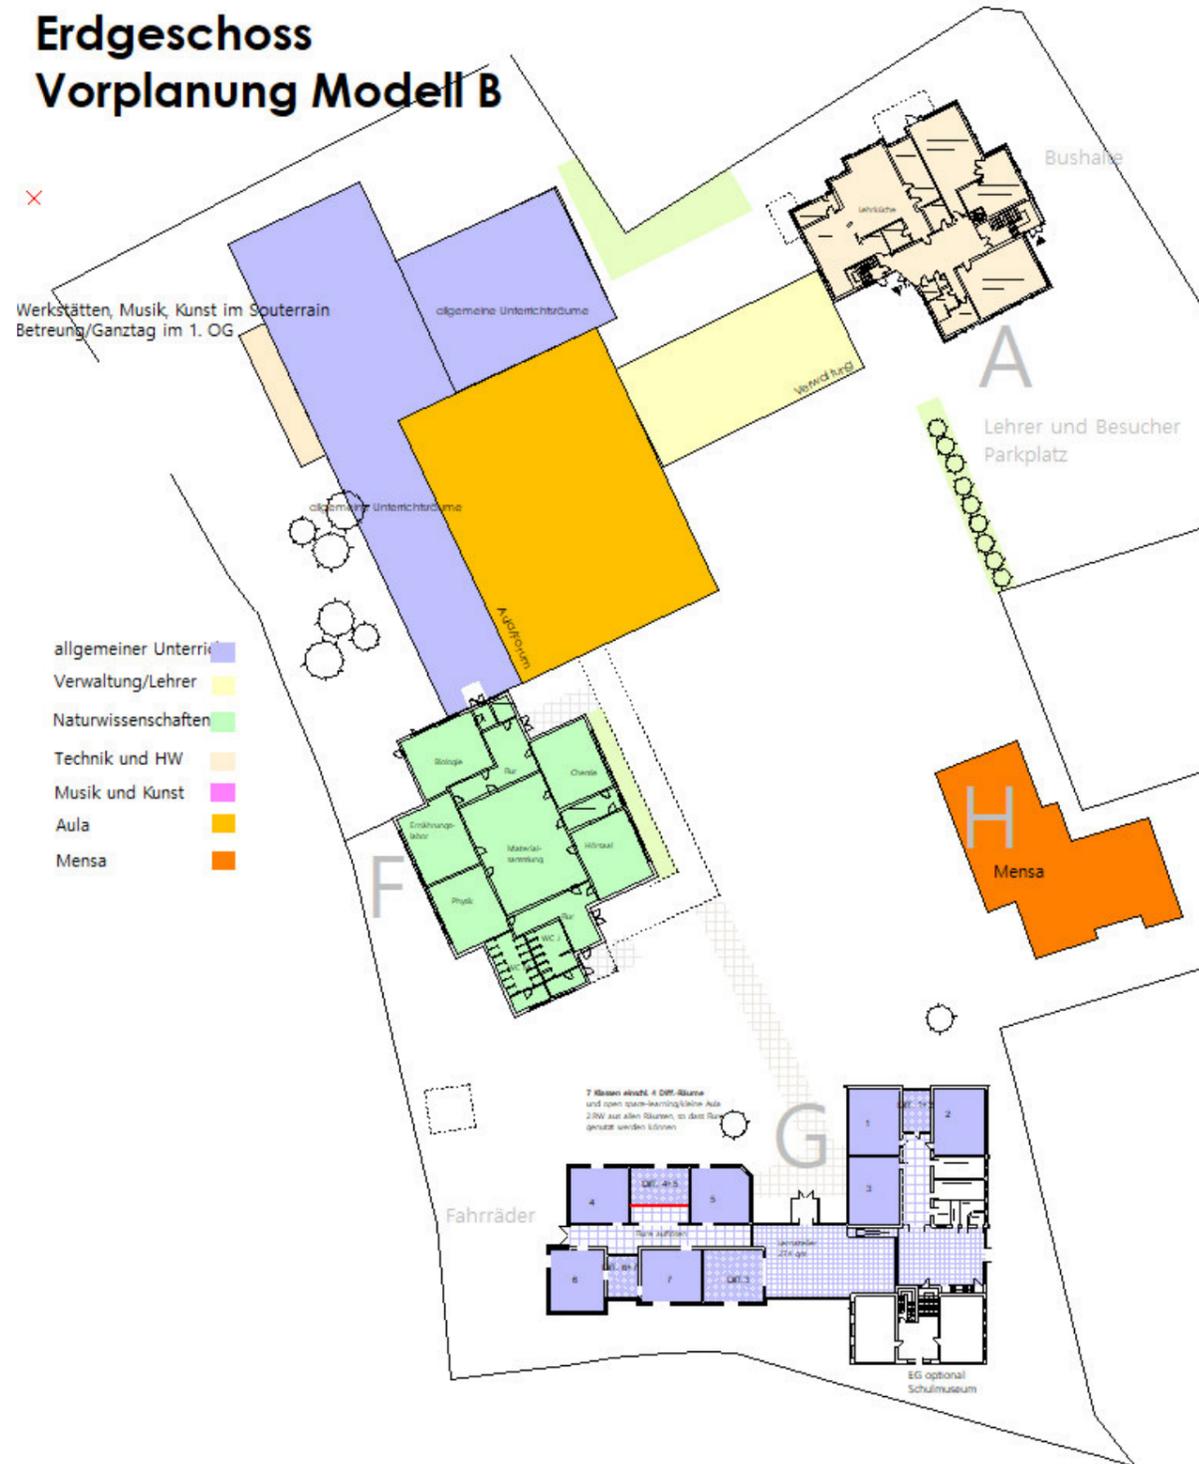
Erdgeschoss
Vorplanung Modell B

Modell B: Abbruch Gebäude C, D und E; Ersatzneubau

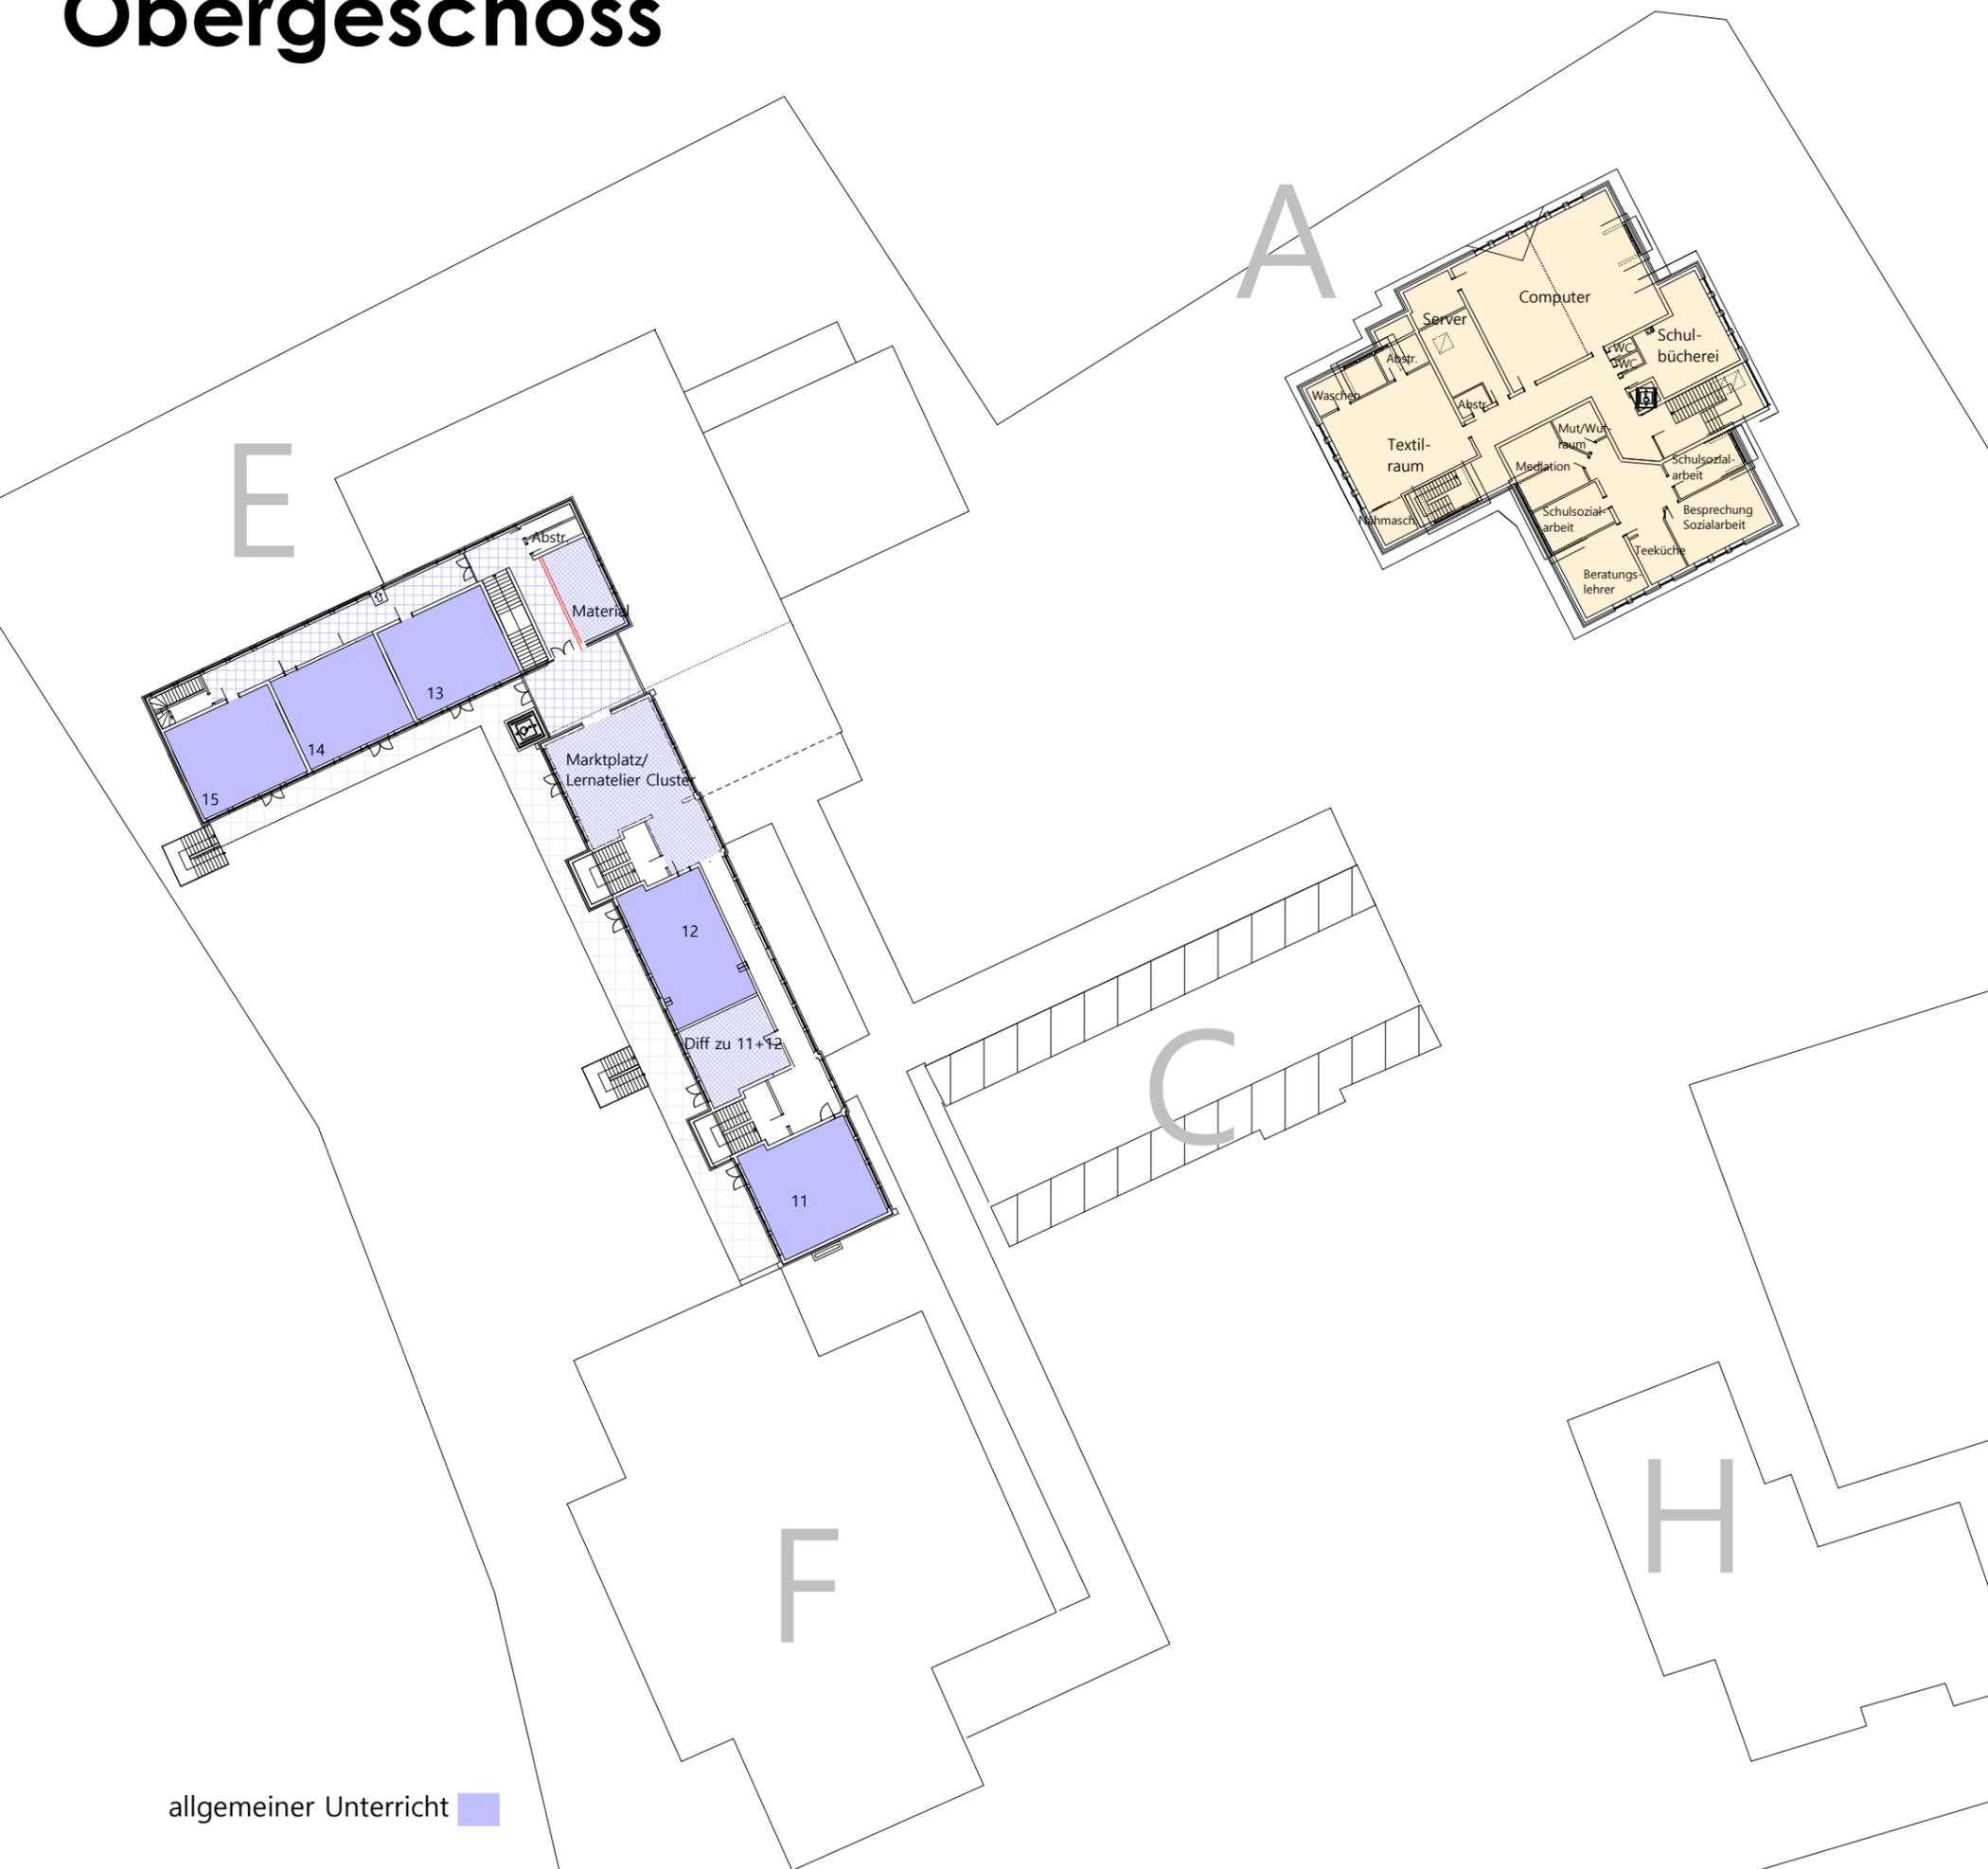
Obergeschoss

7 Klassen einschl. 4 Diff.-Räume
und open space-learning/kleine Aula
2.RW aus allen Räumen, so dass Flure
genutzt werden können
