Machbarkeitsstudie zum Schulstandort OBS Schulstraße 7 49 163 Bohnte

März 2022 REV 13-04-2022

Entwurf zur Studie, Erweiterung der Aula und halböffentlicher Platz

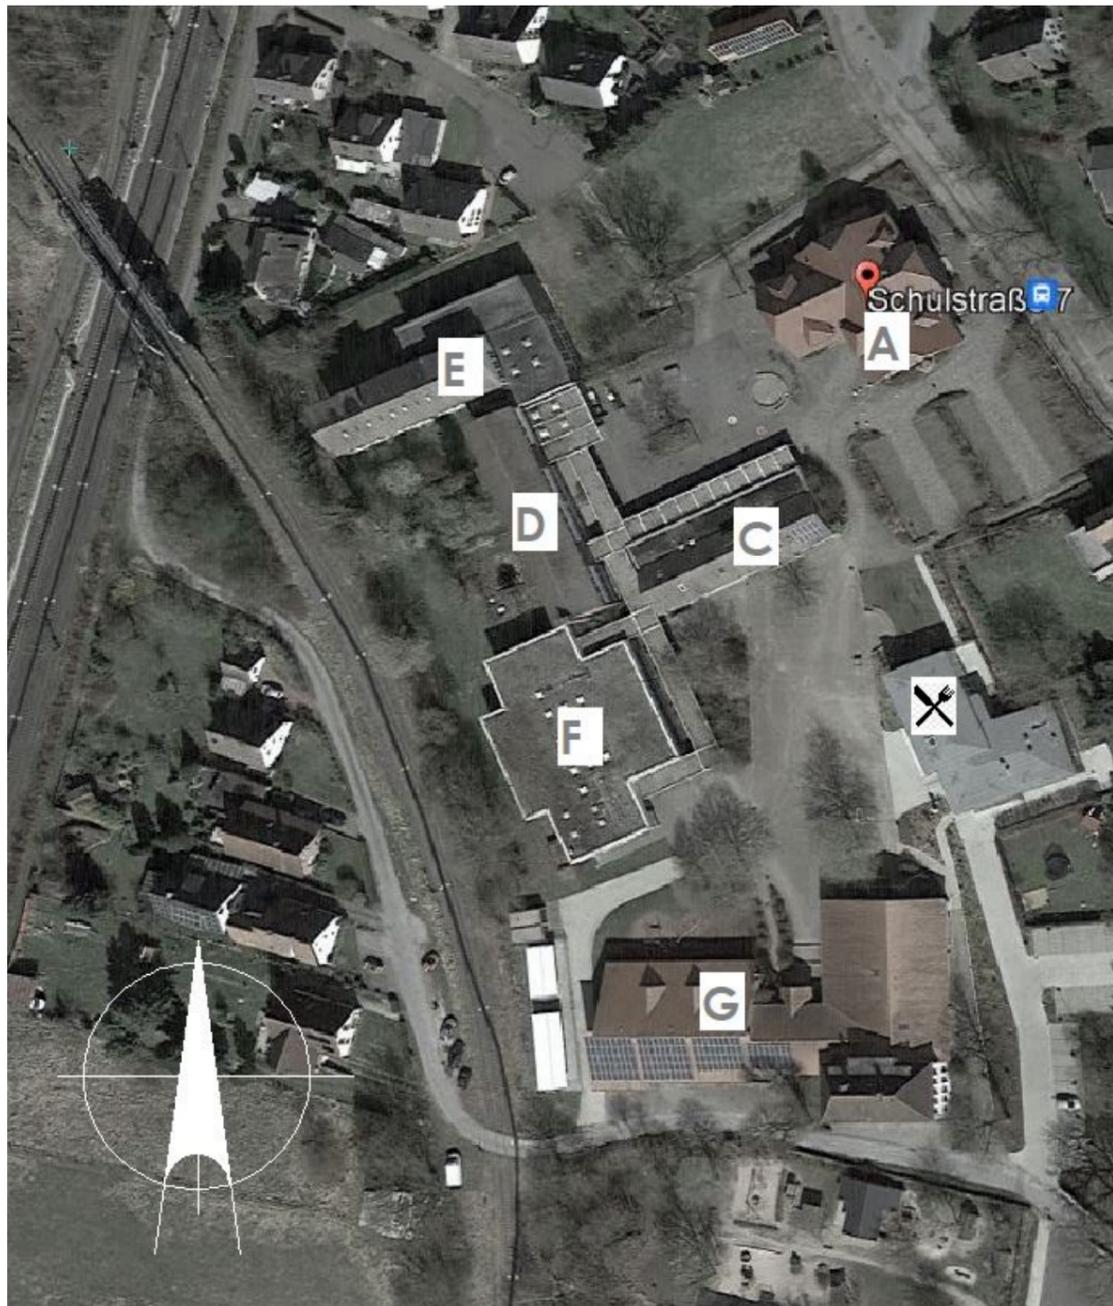
Gebäudebestand

Gebäude A Baujahr 2006
aktuelle Nutzung: Lehrküche, Elektronik-Werkstatt, Fahrradwerkstatt, Schulsozialarbeit

Gebäude C Baujahr ca. 1960; Flachdachanbau 1982
aktuelle Nutzung: Verwaltung, Schulleitung, Lehrerzimmer
Dachgeschoss: Schulmuseum und Technikausstellung, wegen Brandschutz z.Z. jedoch nicht nutzbar

Gebäude D Baujahr ca. 1960
aktuelle Nutzung: Klassenräume, im Souterrain WC-Anlagen und Haustechnik (Heizungsraum)

Gebäude E Baujahr ca. 1970
aktuelle Nutzung: Klassenräume, Kunst -und Musikräume, Werkstatträume, Aula mit Nebenräumen und Foyer; die Klassenräume im Dachgeschoss sind aktuell aus brandschutztechnischen Gründen nicht nutzbar

Gebäude F Baujahr 1982, saniert 2018
aktuelle Nutzung: naturwissenschaftliche Fachräume, naturwissenschaftliche Sammlung, Hörsaal, Außentoiletten

Gebäude G Baujahr ca. 1903 („Alte Mädchenschule“), ca. 1983 (Nordtrakt), 1996 (Westtrakt)
aktuelle Nutzung: Klassenräume, kleine Aula
„Alte Mädchenschule“: externe Nutzung durch Gemeindebücherei und Kreismusikschule

Mensa Baujahr 2016

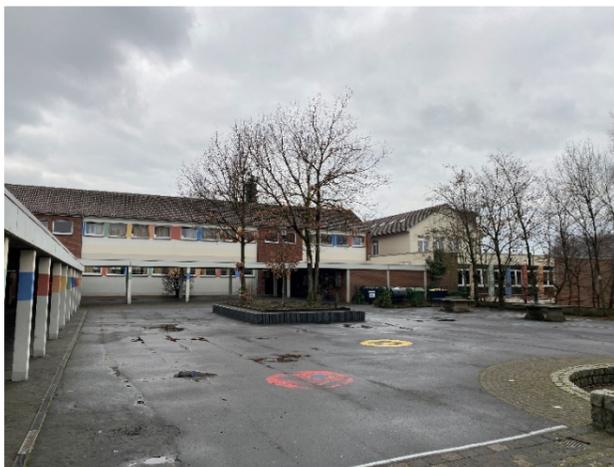
Gebäude C, D und E mit Laubengangerschließung

Den größten architektonisch und funktional einheitlich gestalteten Komplex bilden die Gebäude C, D und E, die auch durch einen offenen Laubengang miteinander verbunden sind. Eine Erweiterung der Schule um erforderliche Fachräume wurde im Gebäude F realisiert und ist ebenfalls durch den Laubengang erschlossen.

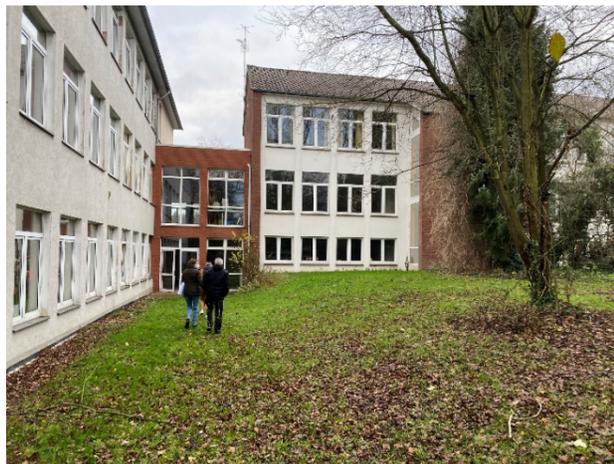
Gebäude D und E rückseitige Ansicht

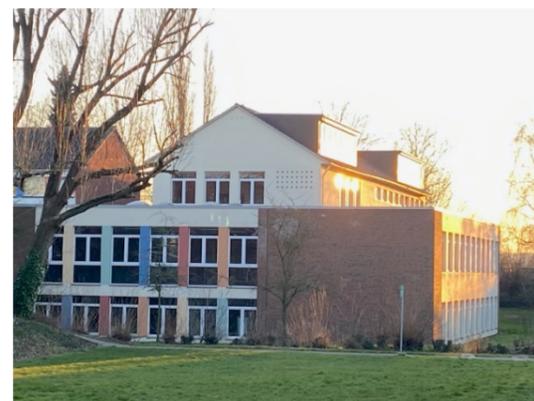
Gebäude F mit Laubengangerschließung

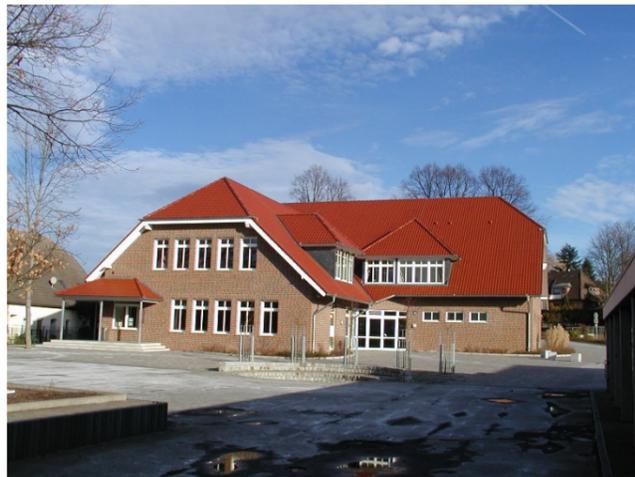
Das Gebäude A weicht in seiner äußeren und inneren Gestaltung deutlich von den ursprünglichen Schulgebäuden ab; es liegt in der Außenwirkung an exponierter Stelle auf dem Grundstück in Bezug auf die Gebäude C, D, E und F jedoch abgelegen.

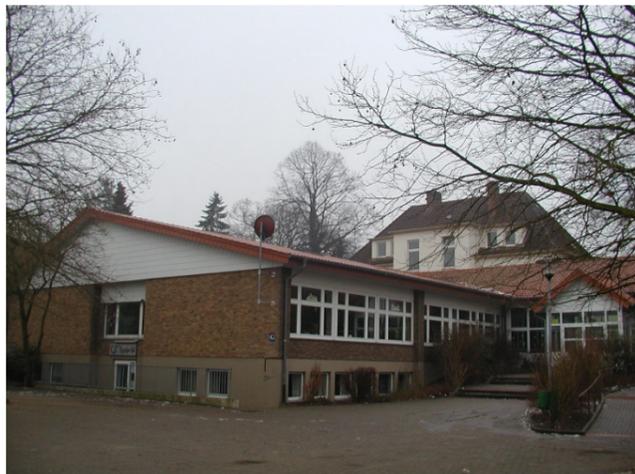
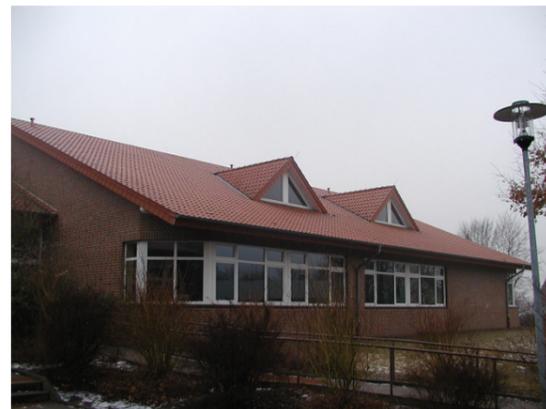
Das Gebäude G weicht in der äußeren Gestaltung vom Gebäudebestand C, D, E und F ab, ist jedoch in der inneren Struktur funktional gestaltet; die etwas abgelegene Lage ist dem ursprünglichen Gebäude G sowie der Konzeption als Gebäude für die mittlerweile abgeschaffte Schulform der Orientierungsstufe geschuldet.

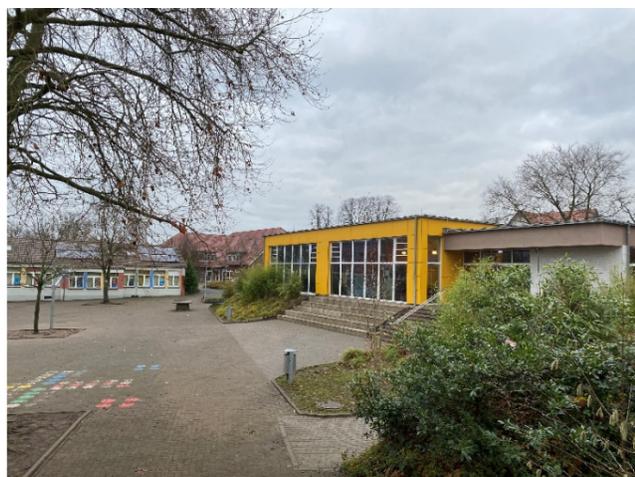
Mensa

Das Mensagebäude erscheint in Form und Stil der 2010er Jahre und ist auf dem Gelände in guter Position angeordnet.

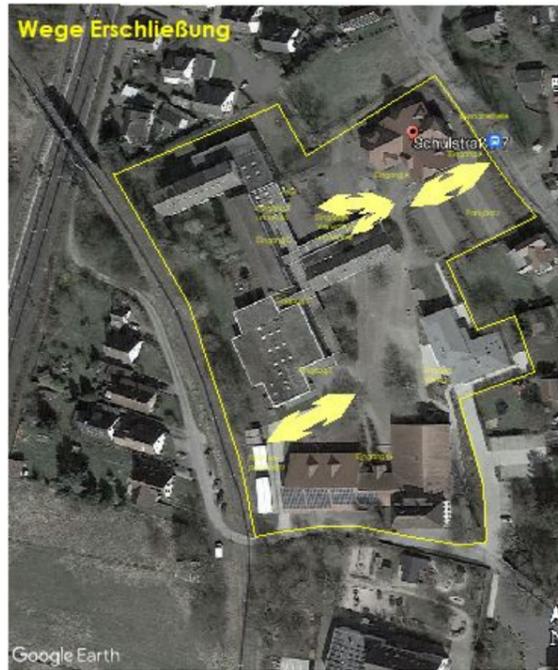
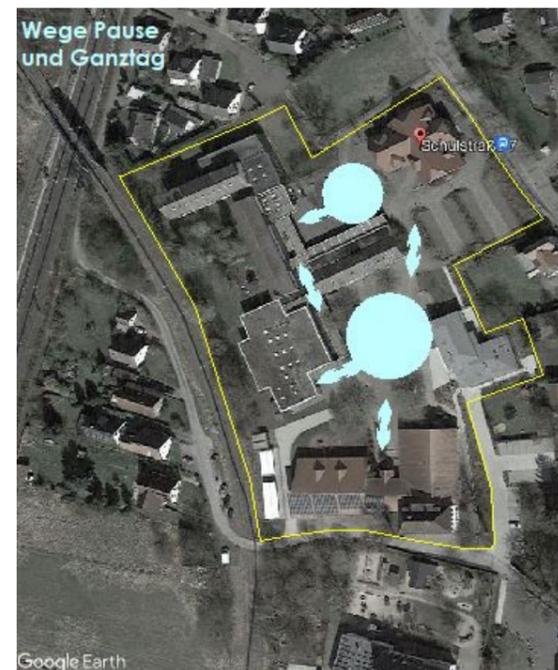
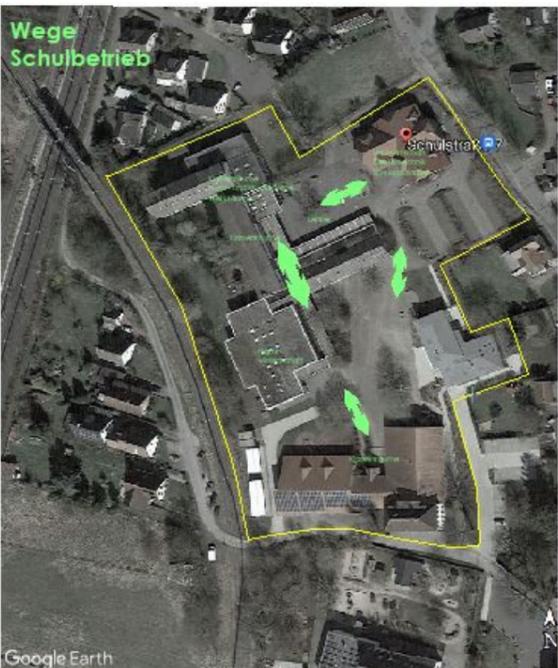
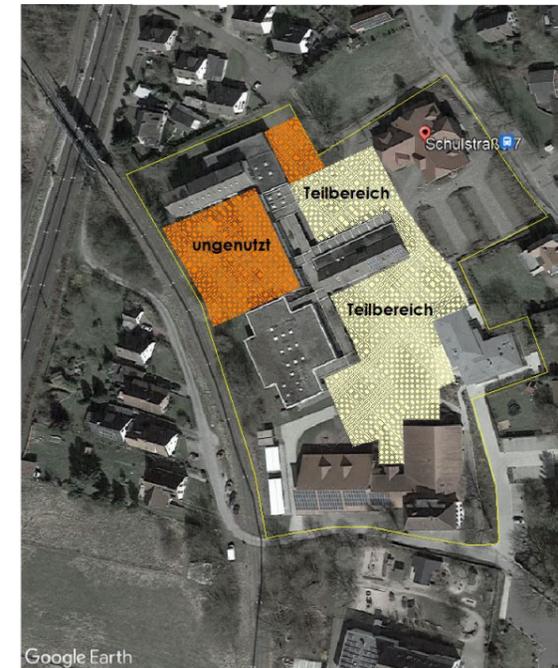
Rissige Asphaltflächen, unterschiedlichste größtenteils unebene Pflasterflächen, ungepflegte Spielgeräte (Betontischtennisplatten, Basketballkörbe mit Kettennetz) und der unattraktive Anblick der Müllcontainer an exponierter Eingangslage verstärken den negativen Eindruck des gesamten Standorts.

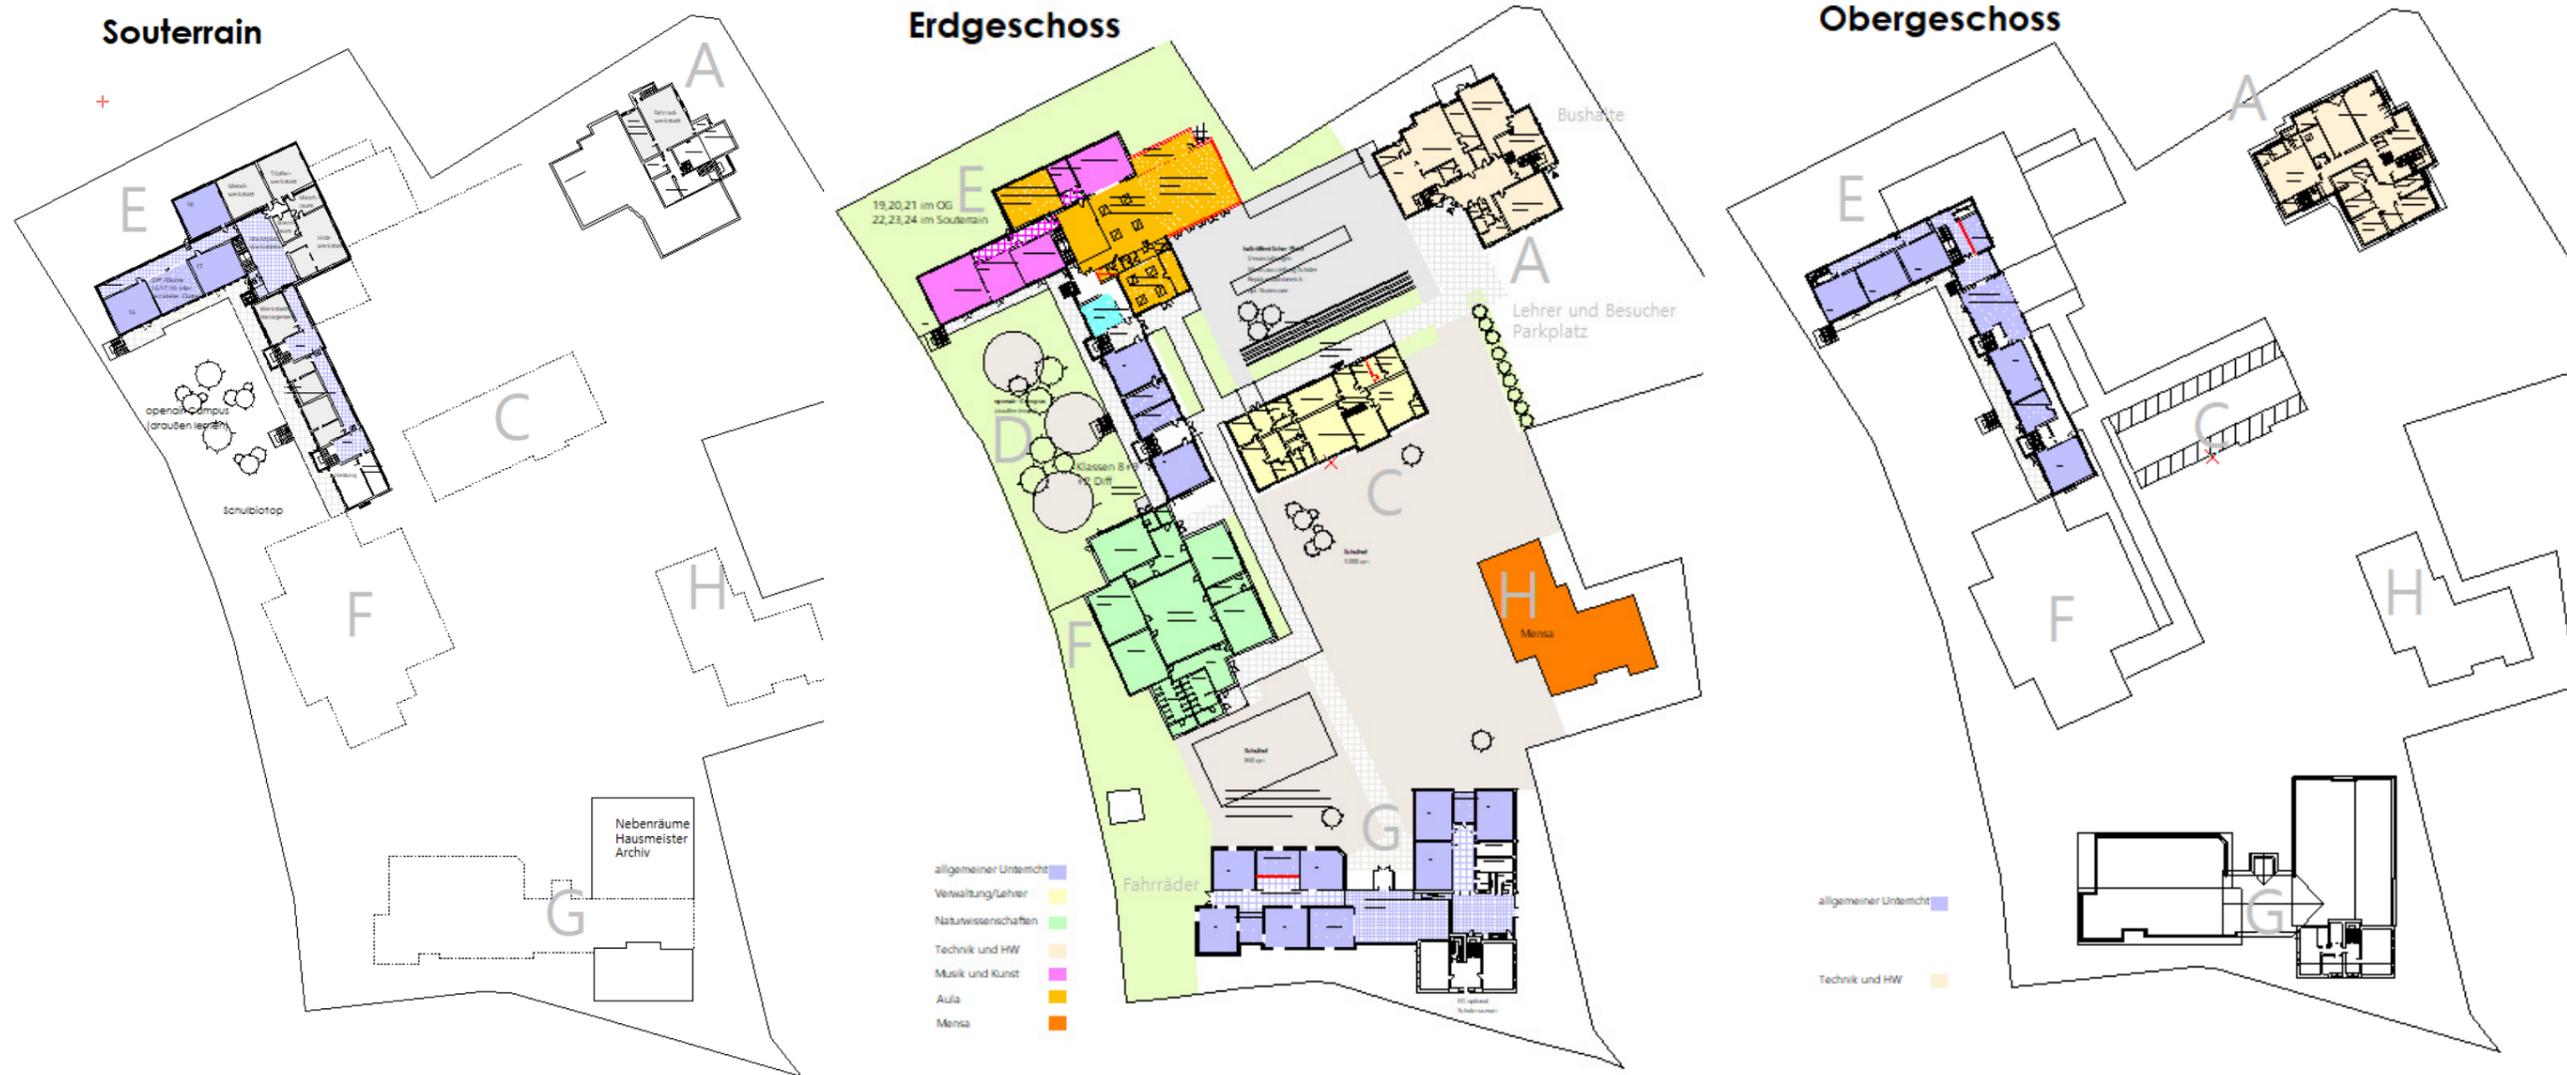
Der Gebäudebestand bietet ausreichend Platz auch für die offene Gestaltung der Klassenräume mit Lernnischen und Lernateliers. Durch die Anlage der 2. Rettungswege mit optional Laubengangbalkonen sollen die Flure und damit die Flur/Raumabfolge aufgelöst werden. Die barrierefreie Erschließung der beiden OG Gebäude D und E wird durch den Einbau eines Aufzugs in der Gebäudeecke ermöglicht.

Lediglich der aktuell zu kleine Aulabereich ist nicht durch eine Umbaumaßnahme zu erweitern, hier muss ein Anbau als Erweiterungsbau geschaffen werden. Dabei soll die vorhandene Aula, die sich durch Terrazzoboden und Natursteinbehang der Wände auszeichnet, erweitert werden; eine Öffnung zum Schulgelände für Freiluftveranstaltungen erhöht die Nutzbarkeit der Aula ggf. auch für außerschulische Veranstaltungen.

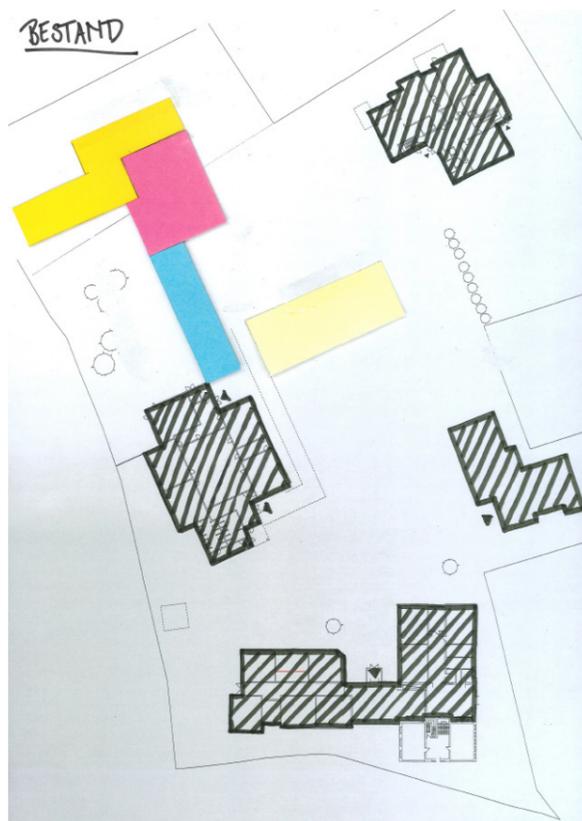
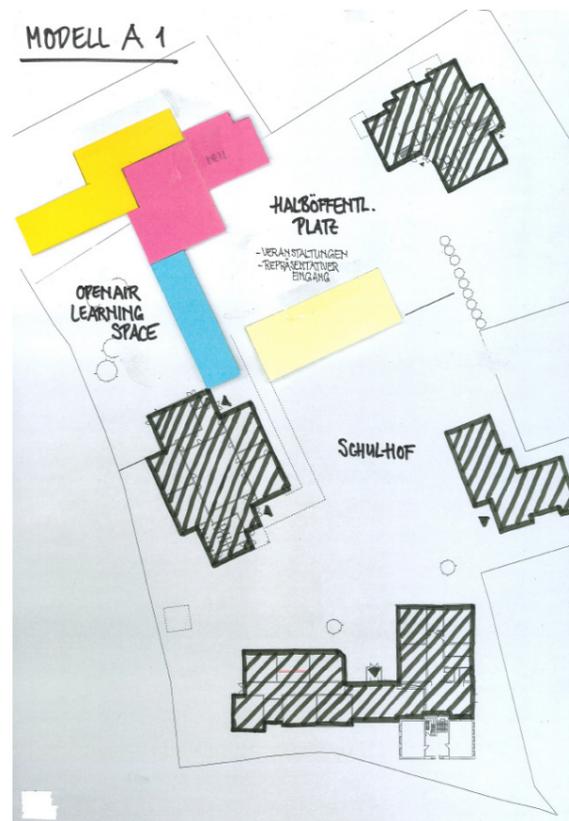
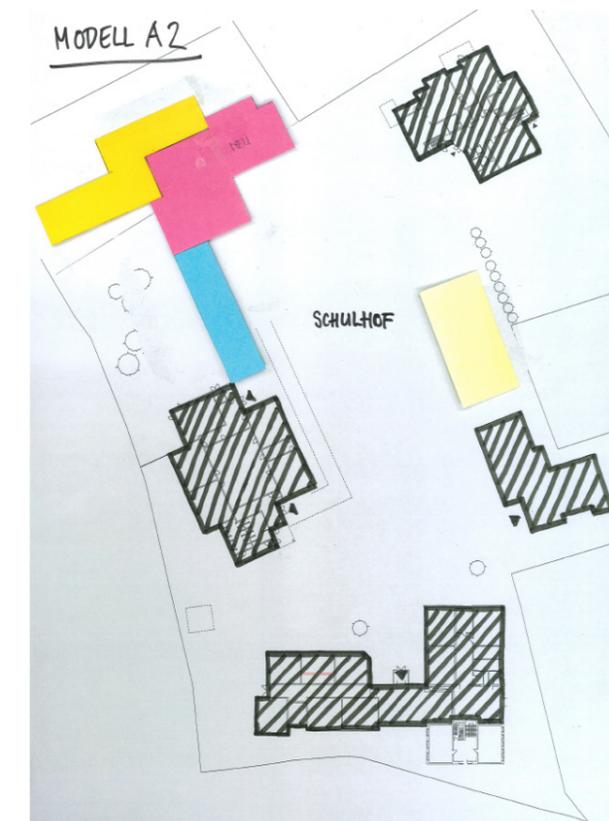
G- welche Alternative bedeutet Anhand eines Arbeitslageplans wurde die Möglichkeit Abbruch und Neubau des Verwaltungsgebäudes C untersucht.
Abbruch und Neubau des Gebäudes C (Verwaltung)

Verwaltung als Neubau eingeschossig, Abbruch Gebäude C			297,00 m ² BRI	
Faktor Verkehrsfläche 1,2	NUF	BGF		
	356,4			
Faktor brutto 1,25		445,5	1.782	
Baukosten BKI Neubau		BGF	1.860,00	€/qm
		NUF	2.940,00	€/qm
		BRI	445,00	€/cbm
voraussichtliche Kosten	1.047.816,00 €	828.630,00 €	792.990,00 €

Das vorhandene Gebäude C bietet jedoch 46 % mehr Nutzfläche, daher wird diese Variante nicht favorisiert.

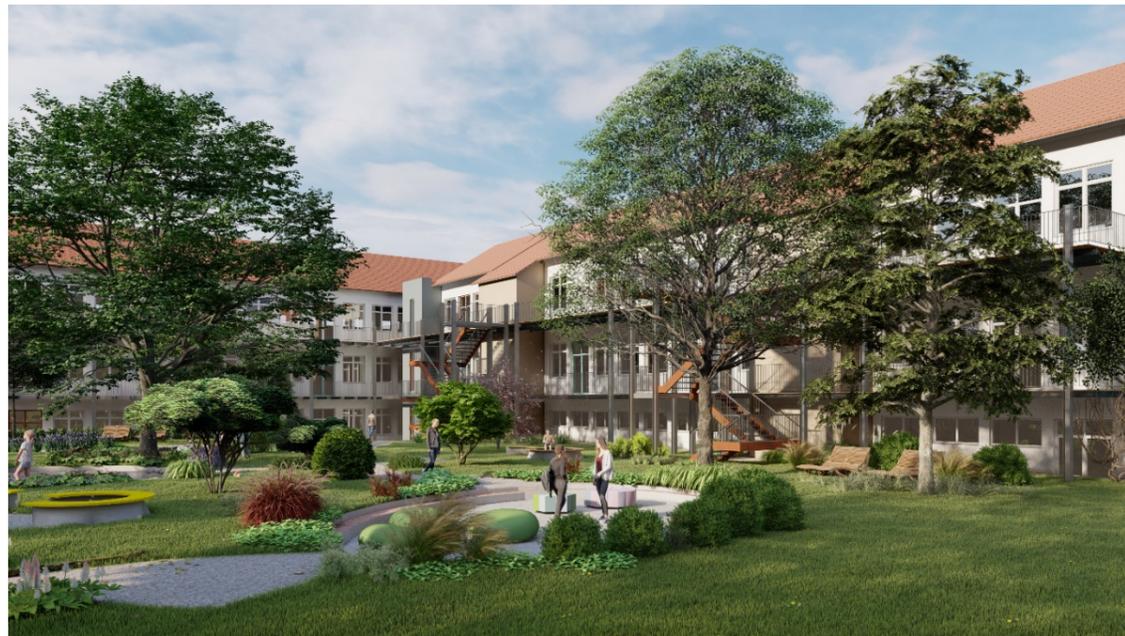
Ansicht Gebäude D und E von Süden

Nutzung des westlichen Freigeländes als „Openair-Learningspace“ und für die Ganztagsbetreuung; Anbindung durch Fluchtbalkone und Aufzug; direkter Zugang zu den naturwissenschaftlichen Fachräumen und dem Schulbiotop.

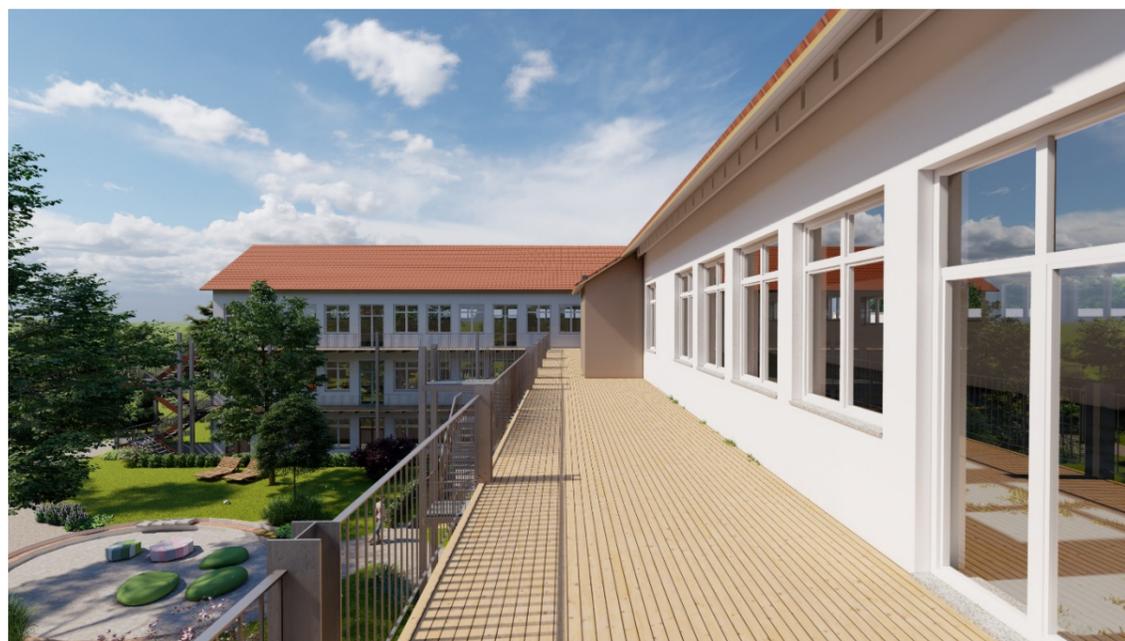
Ansicht optionale Fluchtbalkone und Openair-Learning-Space

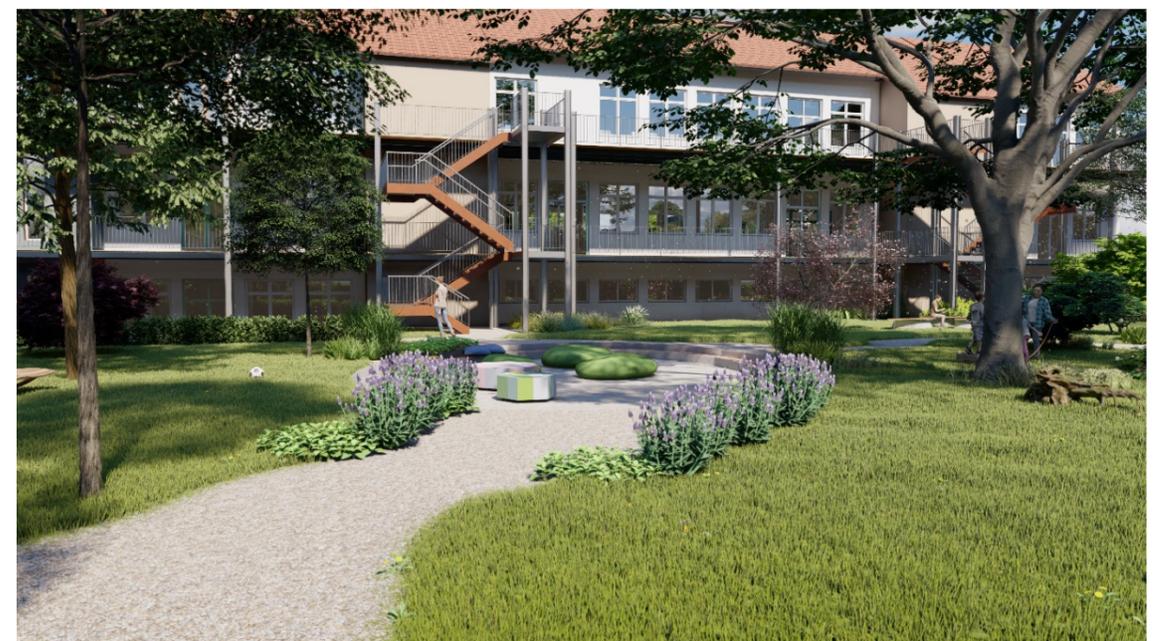
Ansicht Gebäude D von Westen

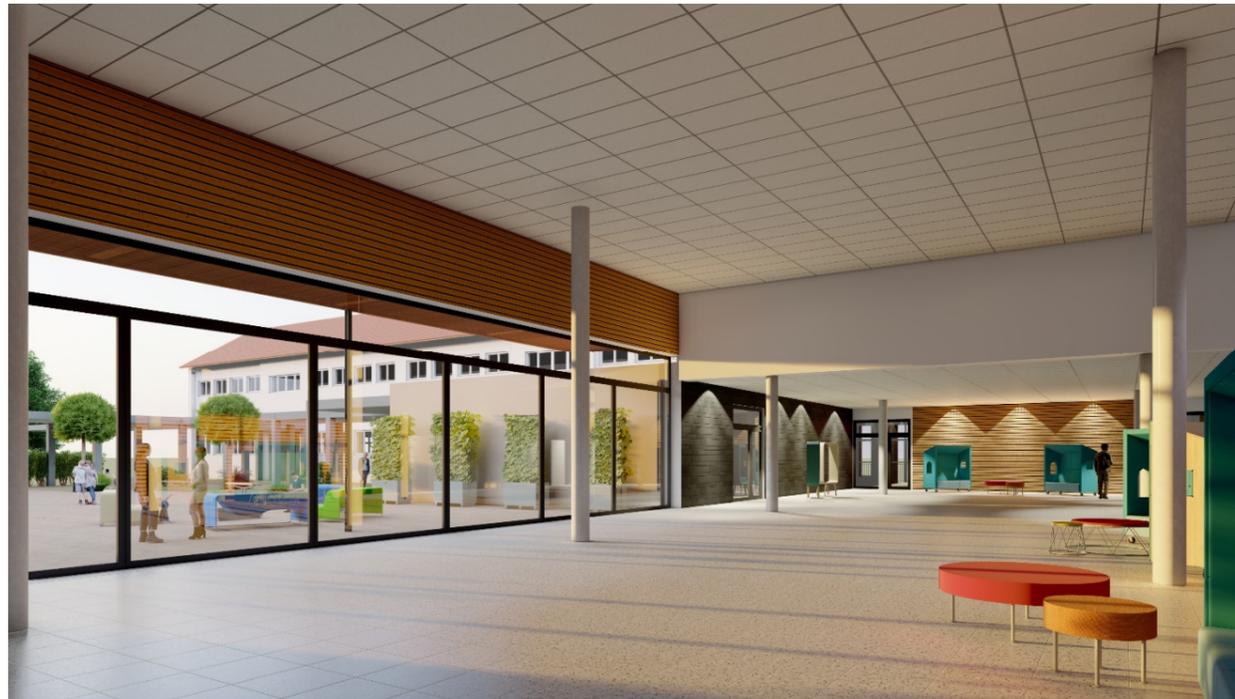
Nutzung als „Marktplatz“ mit Lernnischen und freiem Austausch

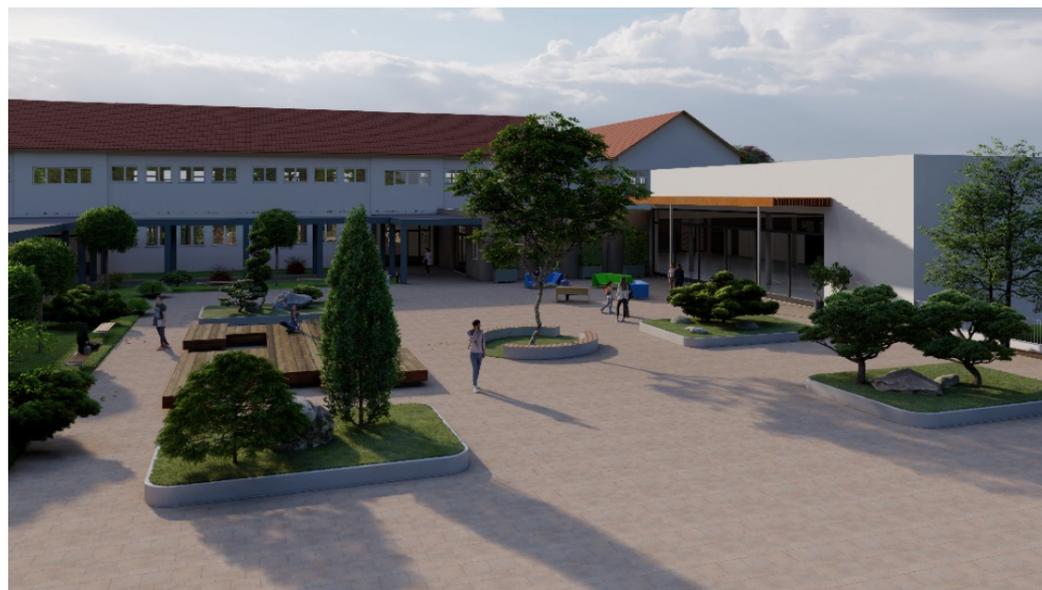
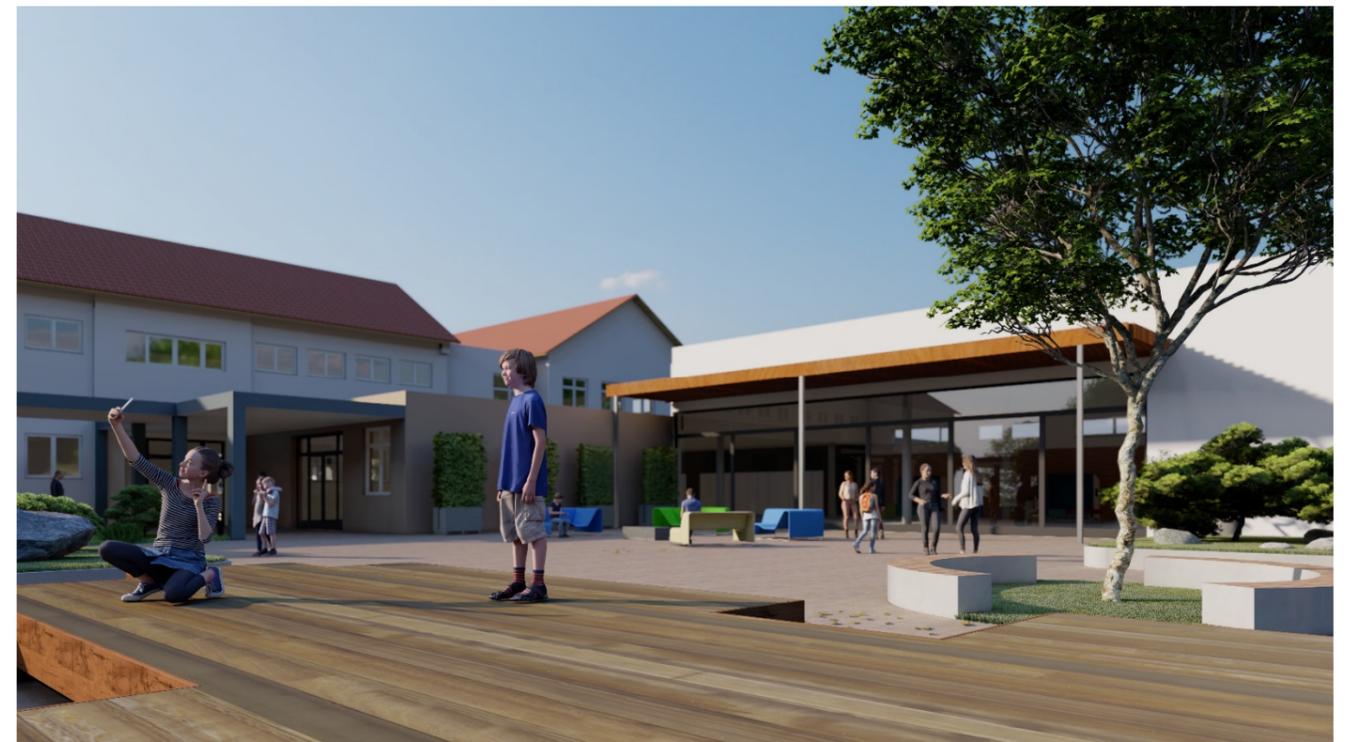
Erweiterung der Aula mit Öffnung zum halböffentlichen Schulgelände
