**Technische Ersterkundung**  
**„Bramscher Weg 6“**  
**in 49163 Bohmte - Hunteburg**  
**(Altlasten Kataster-Nr. 459 013 181 5011)**

-Bericht-

Projekt-Nr.: 2022-04-0041

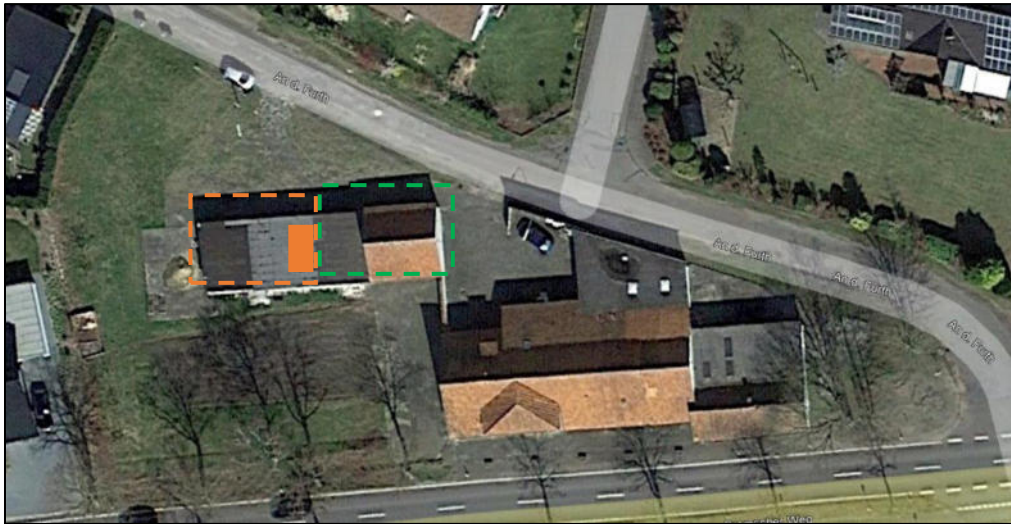
**Abbildung 1: Luftbild aus Google Earth mit Darstellung der vers. Gebäudenutzungen**  
(grüne Markierung: Wohnräume ungenutzt; orangene Markierung: Garage + Abstellräume; oranges Rechteck: ungefähre Lage alter, ungenutzter, oberirdische Heizöltank; weitere Gebäude werden wohnbaulich durch die Eigentümer genutzt)

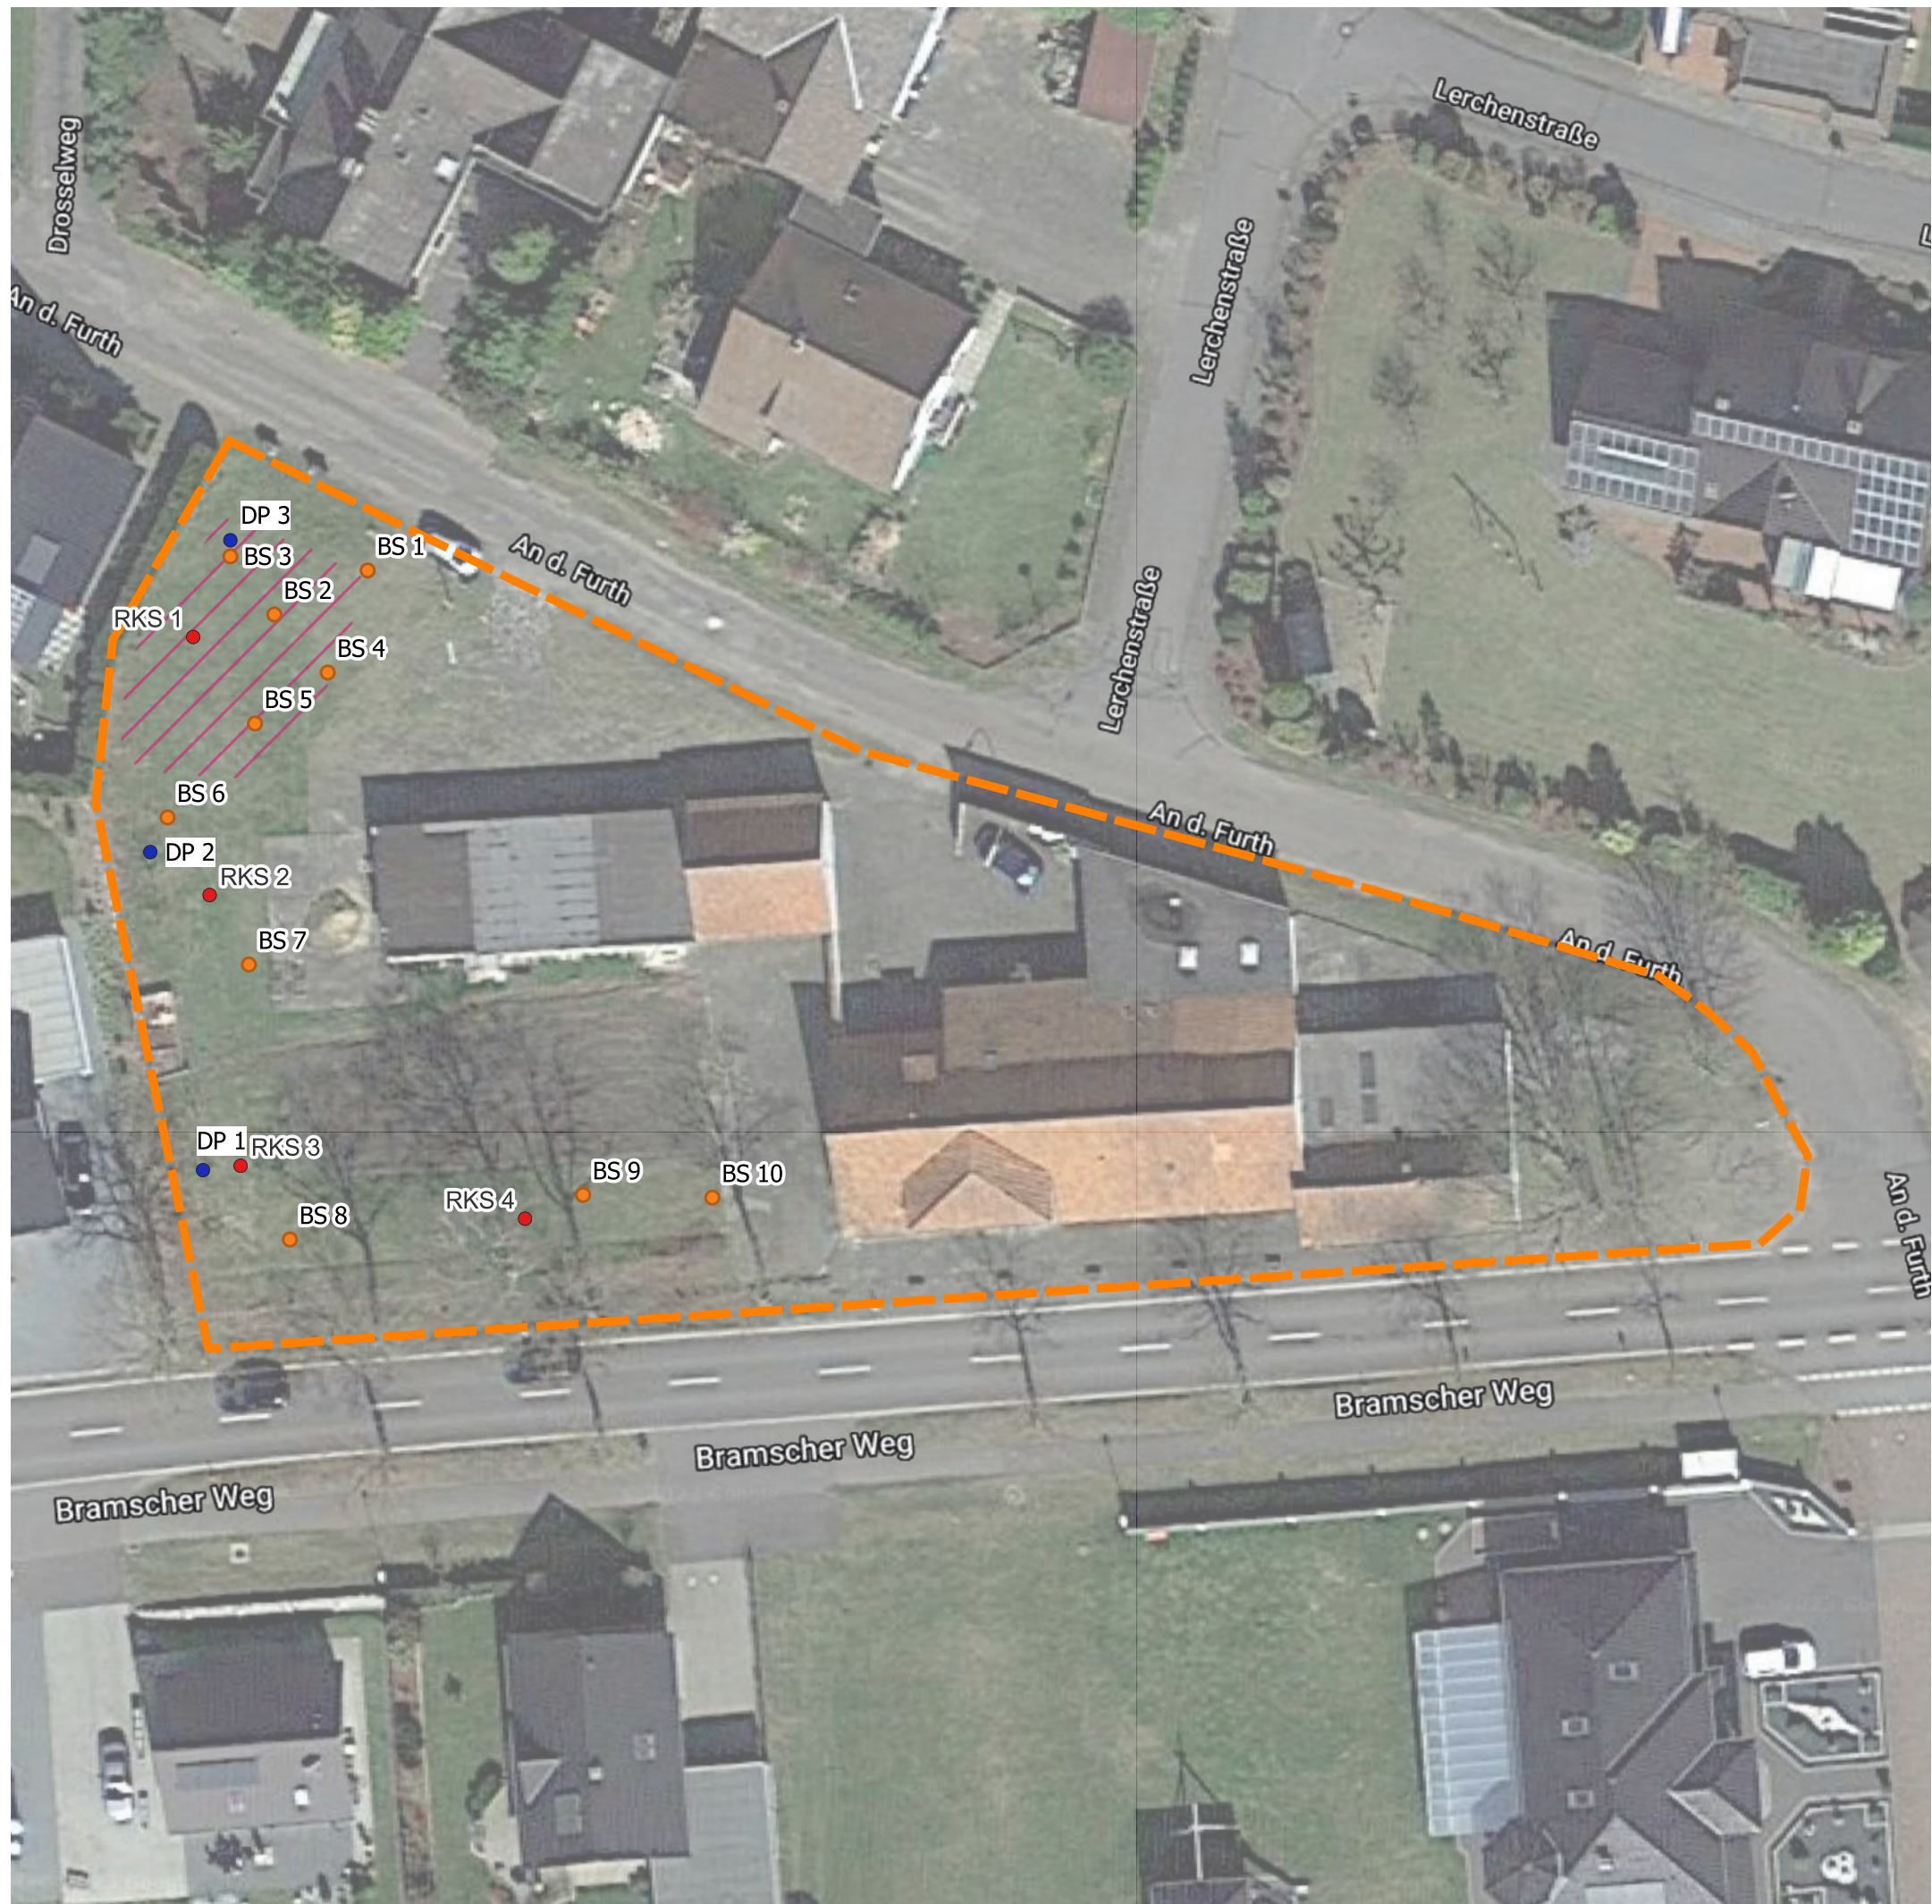
### **Lageplan mit Darstellung der Aufschlusspunkte**

Aus den durchgeführten Bohrungen wurden insgesamt 15 gestörte Bodenproben entnommen, an denen zunächst die Bodenansprache und organoleptische Beurteilung vorgenommen wurde. Der Lage der einzelnen Bohransatzpunkte ist in der Anlage 1 dargestellt.

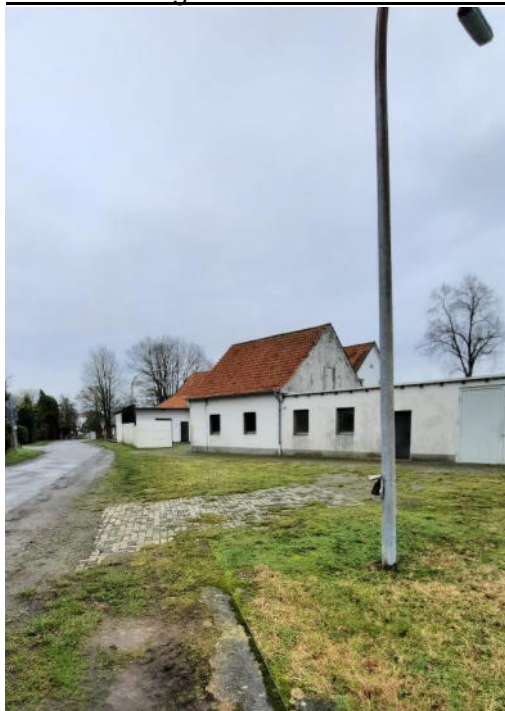
**Foto 1:** Im Vordergrund westliches Gebäude mit ungenutzten Wohnräumen, Garage und Lagerräume. Hier befindet sich auch der alte, ungenutzte Heizöltank; Blickrichtung Osten (19.01.2023).

Im Zuge der Feldarbeiten am 19.01.2023 wurde ebenfalls eine Begehung mit dem Grundstückseigentümer über die gesamte Fläche durchgeführt und Zugang zu dem Gebäude mit dem noch alten, nicht mehr genutzten Heizöltank gewährt. Der Heizöltank befindet sich in einem separaten kleinen Raum innerhalb der als Garage und Lagerfläche genutzten Gebäudes im Westen der Fläche. Bei der Sichtung sind keine organoleptischen Auffälligkeiten am oder unter dem Tank auffällig gewesen.

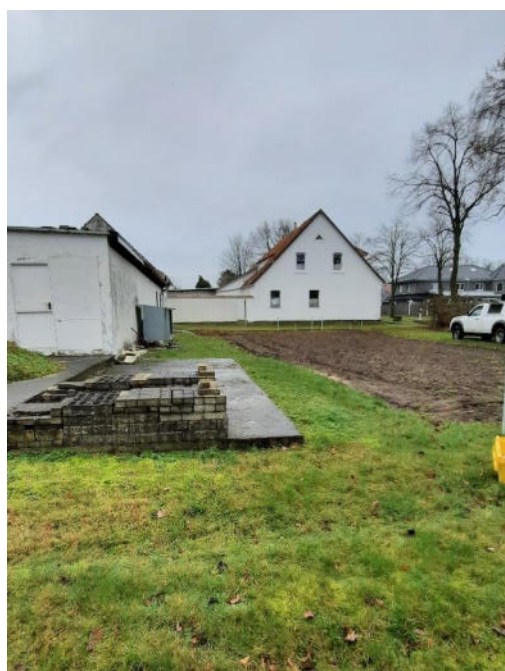
**Foto 2:** Blick auf Wohngebäude, zwischen den Gebäuden wird eine Teilfläche zum Obst- und Gemüseanbau genutzt; Blickrichtung Osten (19.01.2023)

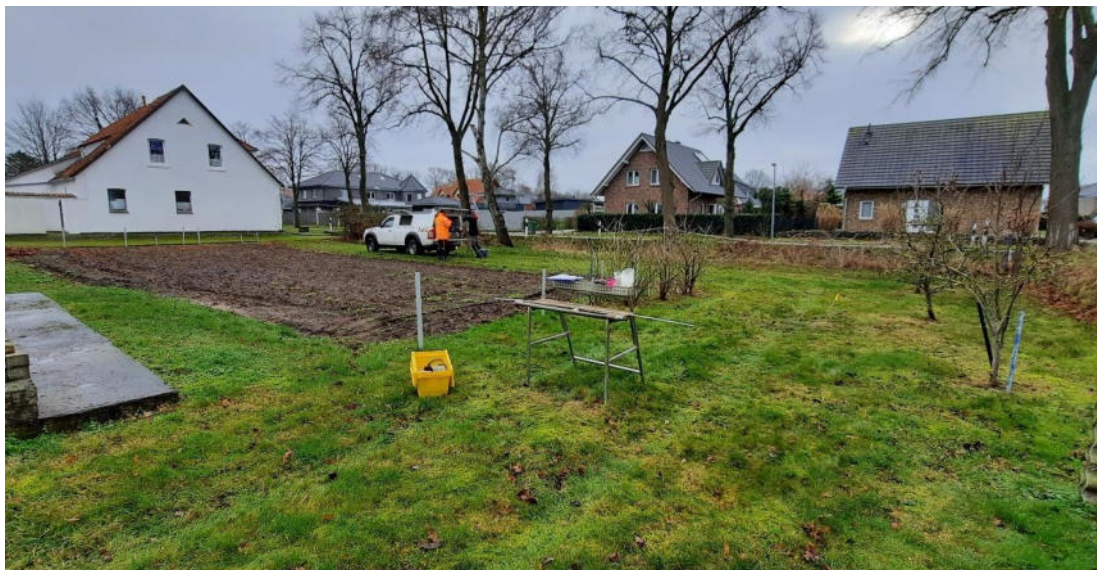
**Foto 3:** Bereich im südwestlichen Teil der Untersuchungsfläche, der für den Obst- und Gemüseanbau genutzt wird; Blickrichtung Südosten (19.01.2023)

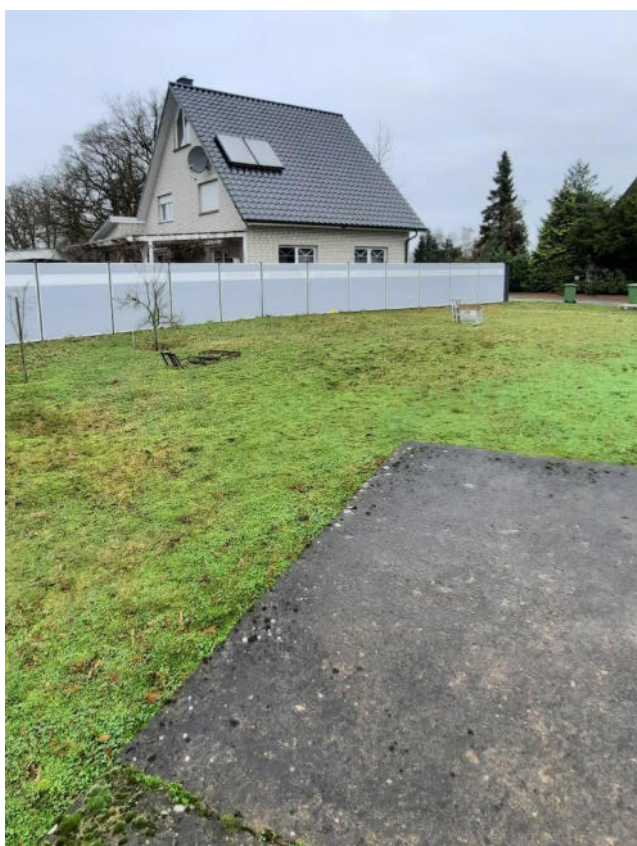
**Foto 4:** Frei-/Grünfläche im nordwestlichen Bereich der Untersuchungsfläche; Blickrichtung Nordwesten (19.01.2023).

In einem Teilbereich an der nordwestlichen Grenze der Untersuchungsfläche, wurden laut Aussage des Grundstückseigentümers in der Vergangenheit vom Vorbesitzer Bauschutt abgelagert, der bereits vom jetzigen Eigentümer beseitigt wurde. Aktuell ist dieser Bereich als Grünfläche genutzt.

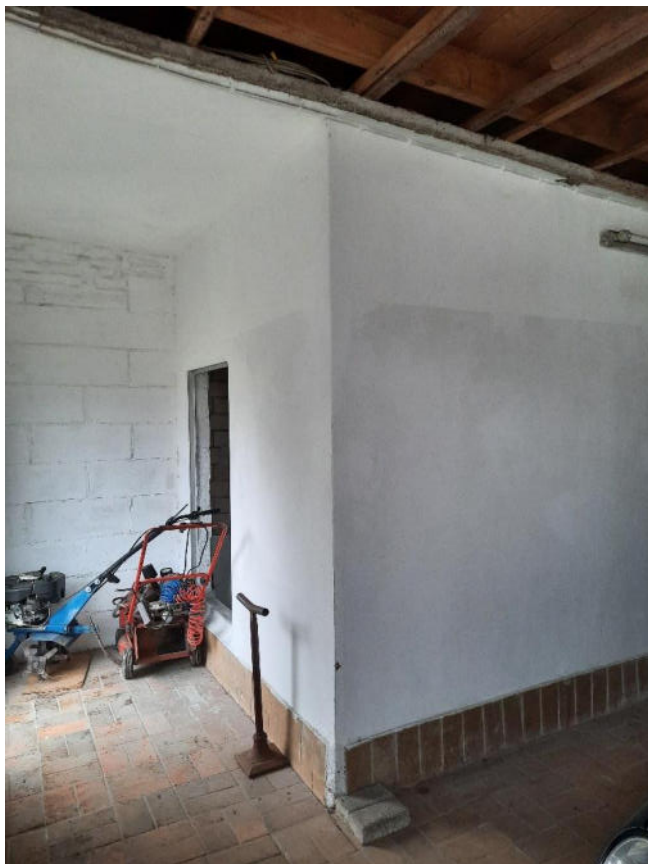
**Foto 5:** Separater Raum mit altem Heizöltank im Gebäudeteil, das als Garage und Lagerungsfläche genutzt wird (19.01.2023).

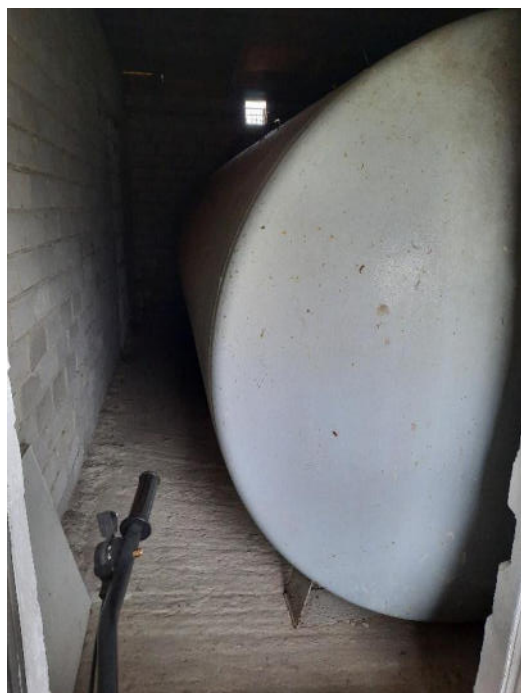
**Foto 6:** Alter, nicht mehr genutzter Heizöltank (19.01.2023).

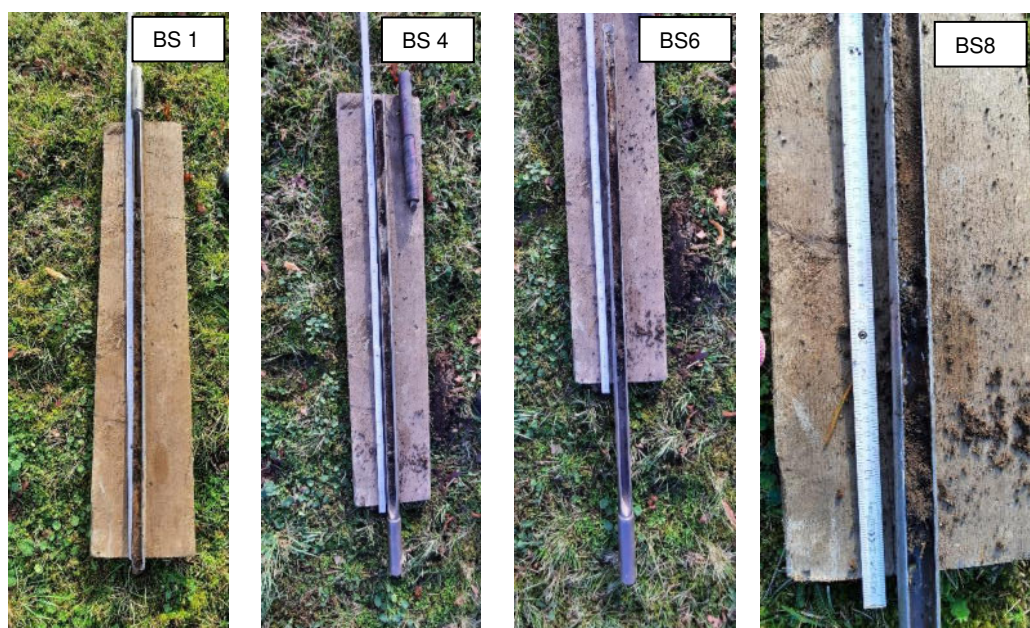
**Foto 7:** Fotografien der Bohrstocksondierungen BS 1, BS 4, BS 6 + BS 8 (19.01.2023).

Der durch den Grundstückseigentümer grob benannte Teilbereich im Nordwesten, der in der Vergangenheit als Lagerfläche für Bauschutt gedient haben soll, wurde mittels Bohrstocksondierung eingegrenzt. In den weiteren Bohrstocksondierungen, die über die Grünflächen verteilt, durchgeführt wurden, sind keine weiteren organoleptischen Auffälligkeiten detektiert worden. Wie in den jeweiligen Rammkernsondierungen wurden die Schichtenfolgen auch in den Bohrstocksondierungen angetroffen (s.a. Anlage 5).

Zusammenfassend kann festgehalten werden, dass die Art und Menge der technogenen Substratbeimengungen (Bauschutt und Ziegelbruchstücke) keinen Hinweis auf ein Belastungspotenzial geben. Der visuelle Anteil an unauffälligen Fremdbeimengungen lässt sich in der Fläche lokal nur im Oberboden auf einen kleinen Teilbereich beschränken (s.a. Anlage 1). In der Gesamtheit, auf die komplette Untersuchungsfläche bezogen, liegt der Anteil bei < 10 Vol.%. Mit den Erkenntnissen lässt sich kein unmittelbares Gefährdungspotenzial ableiten.

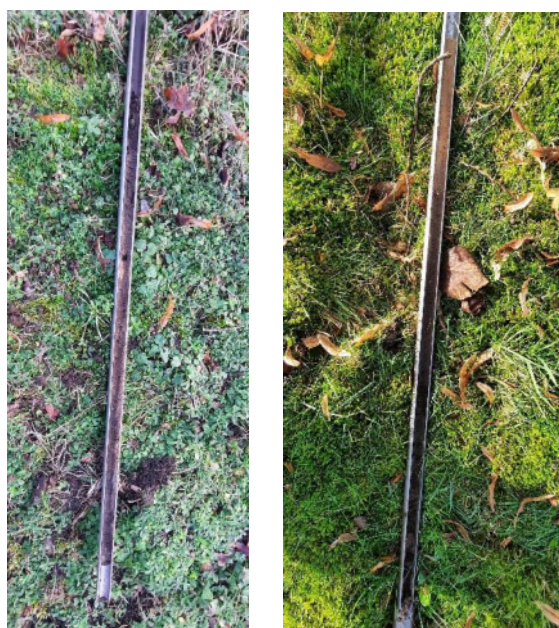
**Foto 8:** Fotografien der Bohrstocksondierungen BS 9 + BS 10 (19.01.2023).
