Baugrunduntersuchungen
Baugebiet 120 „Feuerwehrhaus Herringhausen“,
in 49163 Herringhausen
- Versickerungsgutachten -

Auftraggeber: Gemeinde Bohmte
Bremer Straße 4
49163 Bohmte

Projekt-Nr.: 2022-09-0101

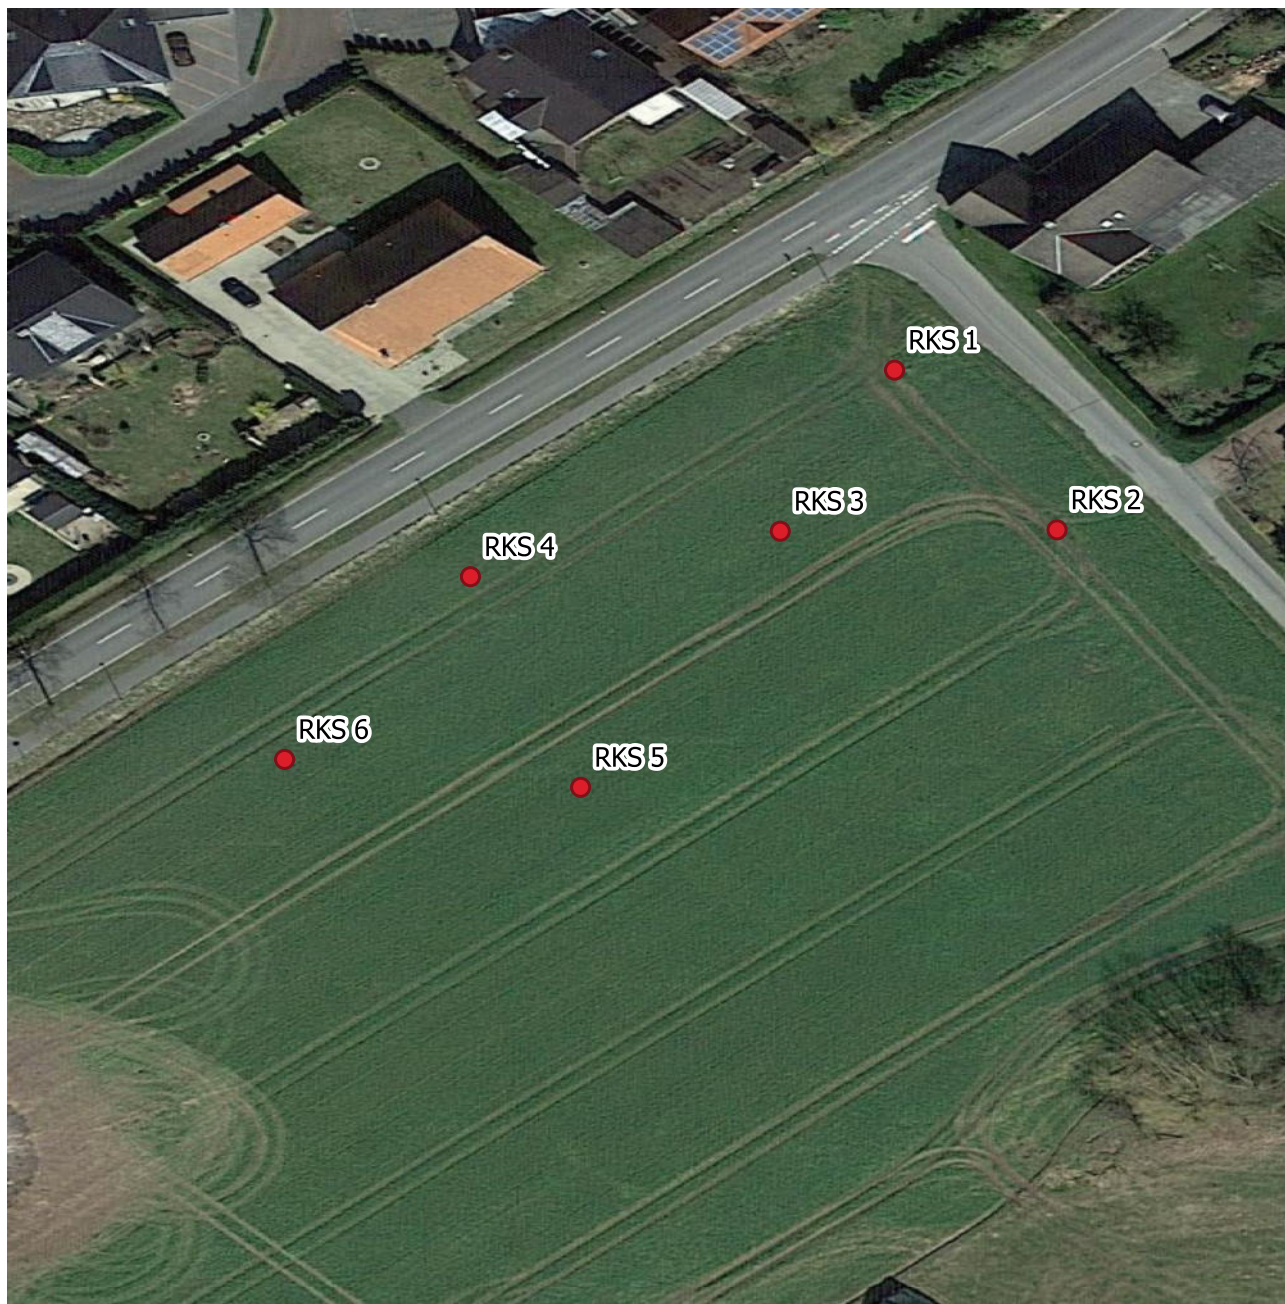
Anlage 1: Übersichtslageplan

- Untersuchungsfläche
- Rammkernsondierung RKS

Titel: Übersichtslageplan mit Darstellung der Aufschlusspunkte
 (Luftbild Google Satellite)

Anlage 1:	Lageplan mit Darstellung der Aufschlusspunkte
Anlage 2:	Bohrprofile und Schichtenverzeichnisse
Anlage 3:	Nivellement der Aufschlusspunkte
Anlage 4:	Bodenmechanische Laborversuche - Korngrößenverteilung -
